关于宁夏王洼煤业有限公司王洼二矿“9·11”

运输事故报告的批复

宁夏王洼煤业有限公司王洼二矿 “9·11”运输事故调查报告

运输事故现场勘查及技术分析报告

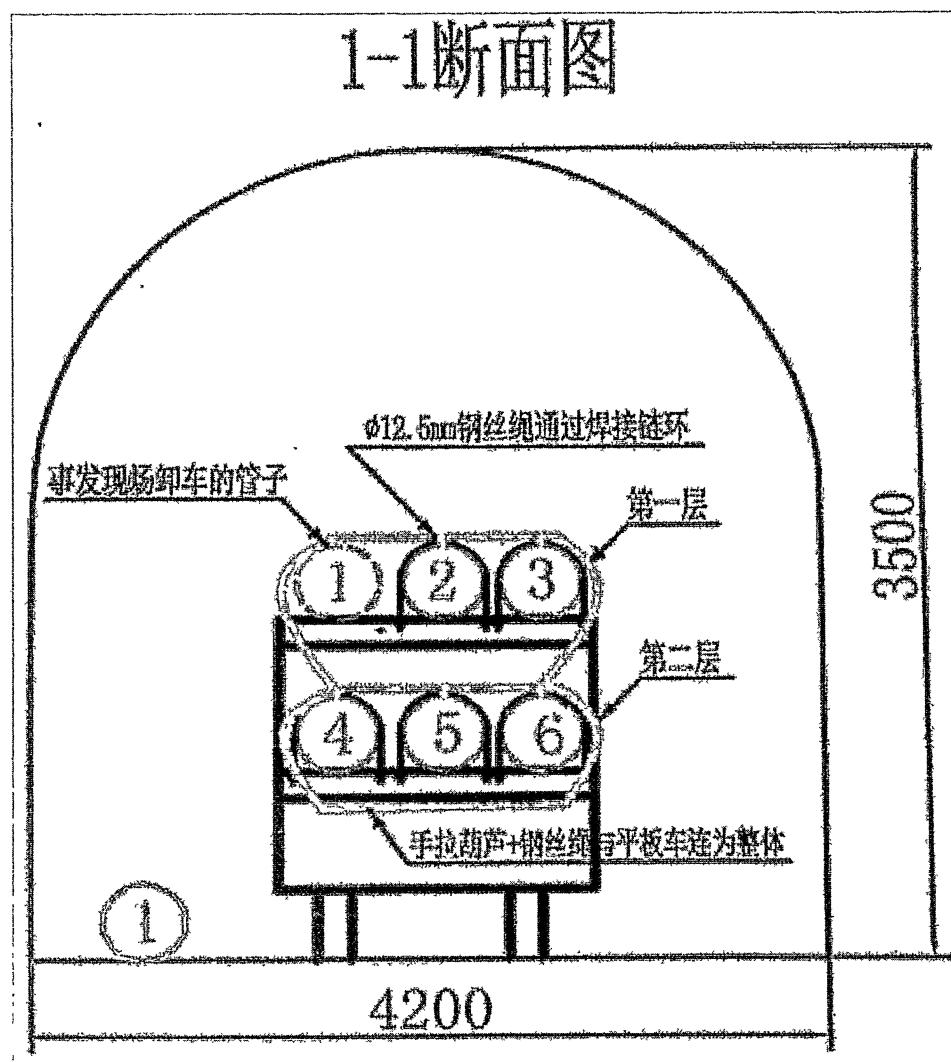
（五）事故现场示意图

21 采区轨道运输下山，宽 4.26m，高 3.53m，坡度 12°，长度 844m，断面 15.7m²，采用 U 型棚方式支护。该巷道采用 JD-4 型调度绞车进行提升工作，钢丝绳直径为 18.5mm，轨道中心线为巷道中心线，轨型为 30kg/m，轨距 900mm，道木间距 700mm。

事故现场平板车（长×宽×高：3.6m×1.4m×0.4m），排水管（长6m，重0.84t，管壁厚15mm，直径377mm）。

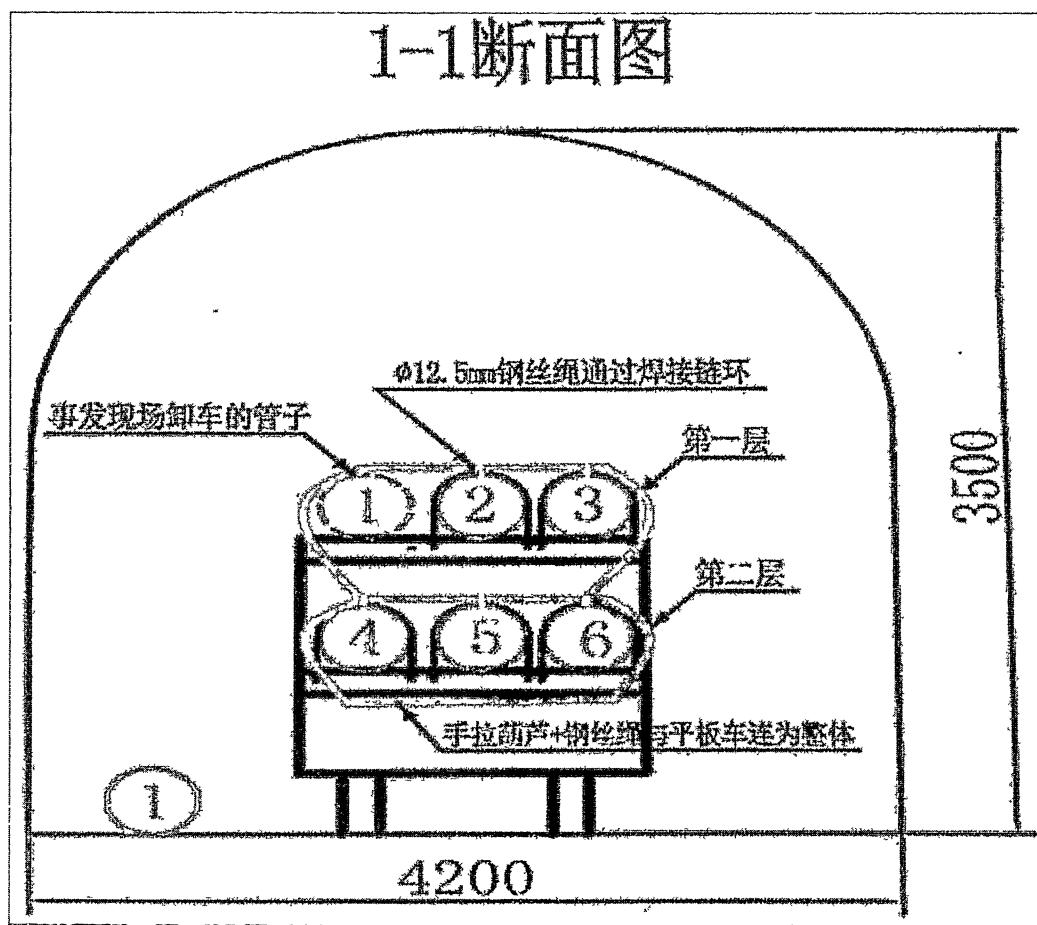
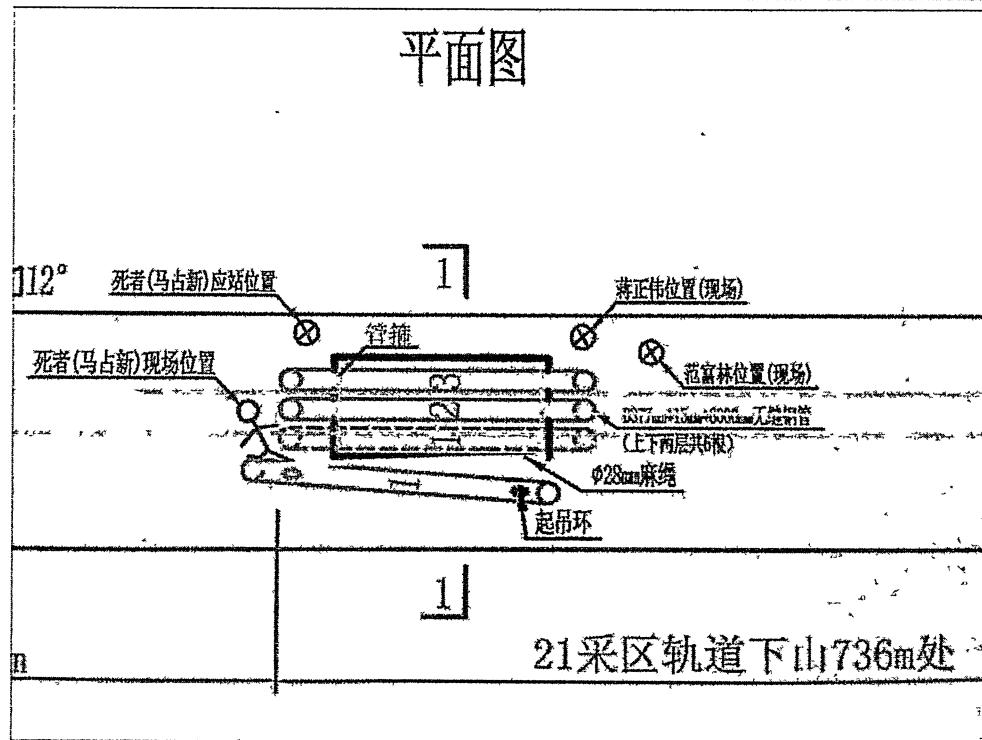
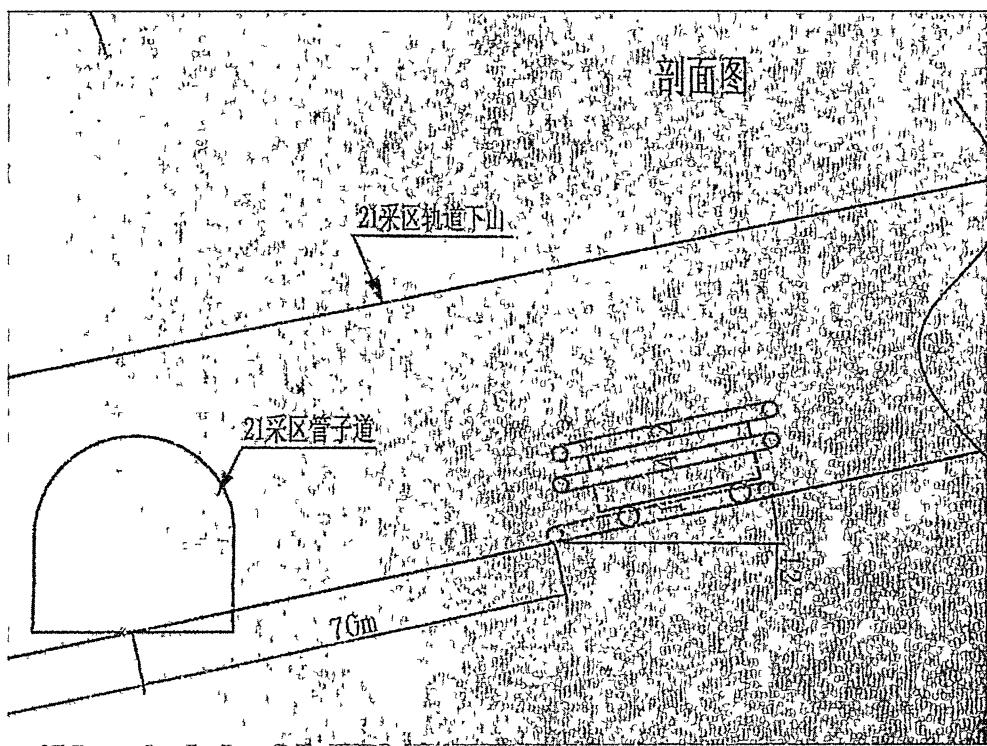
(2) 勘查现场示意图

21采区轨道运输下山，宽4.26m，高3.53m，坡度12°，长度837m，断面15.7m²，采用U型棚方式支护。该巷道采用JD-4型调度绞车进行提升工作，钢丝绳直径为18.5mm，轨道中心线为巷道中心线，轨型为30kg/m，轨距900mm，道木间距700mm。

事故现场平板车(长×宽×高：3.6m×1.4m×0.4m)，排水管(长6m，重0.84t，管壁厚15mm，直径377mm)。

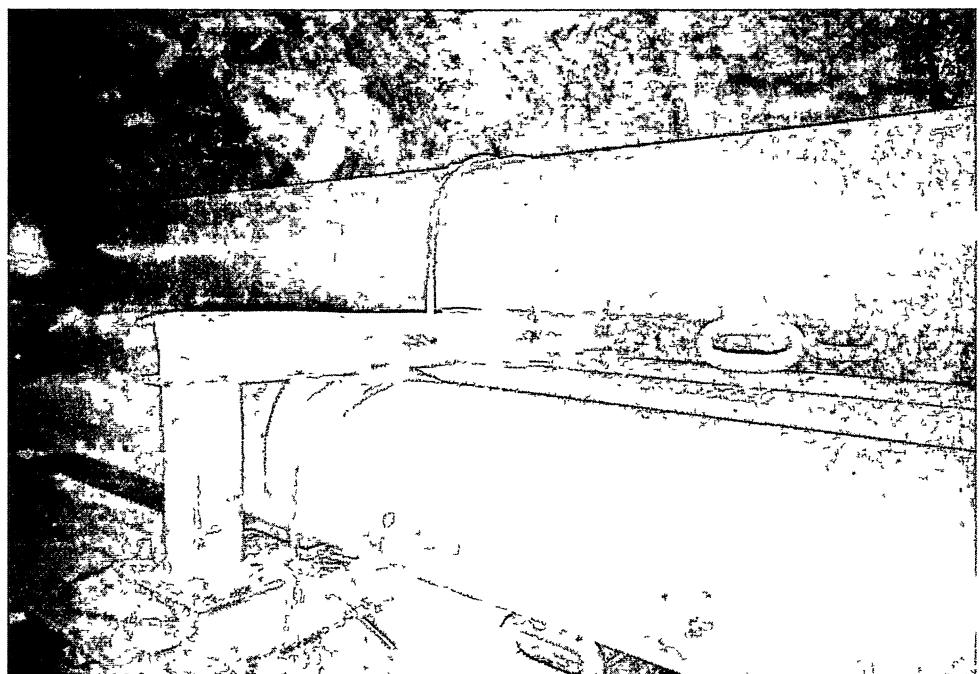
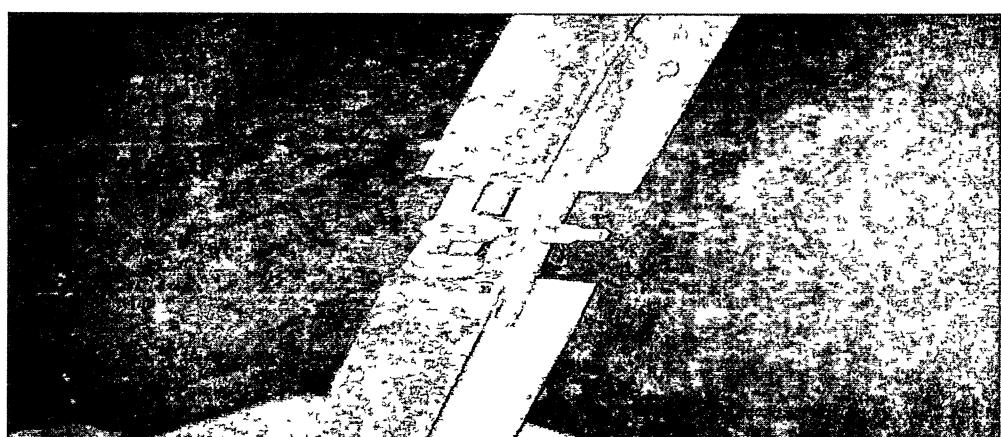
(3) 勘查现场照片

卸车。蒋正伟和马占新松开捆绑排水管的导链绳，马占新用麻绳（一头带勾）勾在平板车上层右侧第一根排水管的下端，范富林和蒋正伟将麻绳另一端固定在平板车的上端。9时20分，范富林监督马占新卸掉上层右侧第一根排水管下端的管箍后，在确认马占新站在巷道的安全区域后，又监督蒋正伟卸掉排水管上端的管箍。范富林安排蒋正伟去拿放在巷帮的撬棍时，回头发现马占新站在第一根排水管管口下方用手推管子，排水管掉落砸中马占新。

死者马占新被掉落的排水管砸伤致死，是造成本次事故发生的直接原因。
