宁夏煤矿安全监察局 银南监察分局文件

宁夏煤矿安全监察局银南监察分局 关于《神华宁夏煤业集团有限责任公司清水营 煤矿“8·17”顶板事故调查报告》的批复

“8·17”顶板事故调查报告

神华宁夏煤业集团有限责任公司清水营煤矿 “8.17” 事故现场勘查及技术分析报告

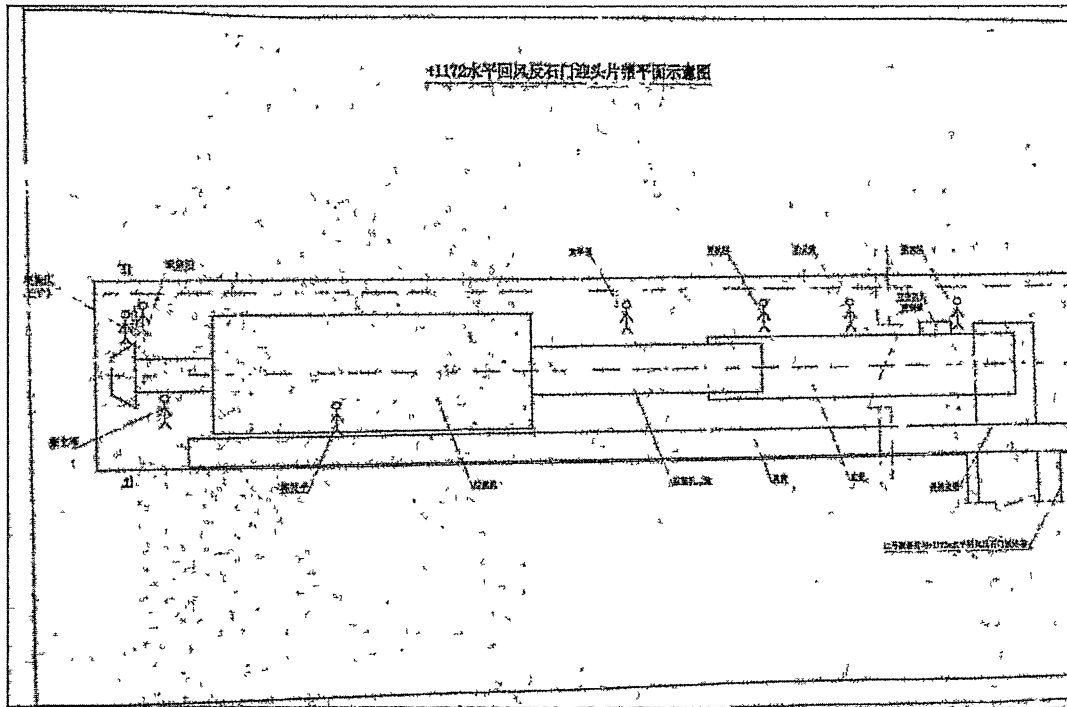
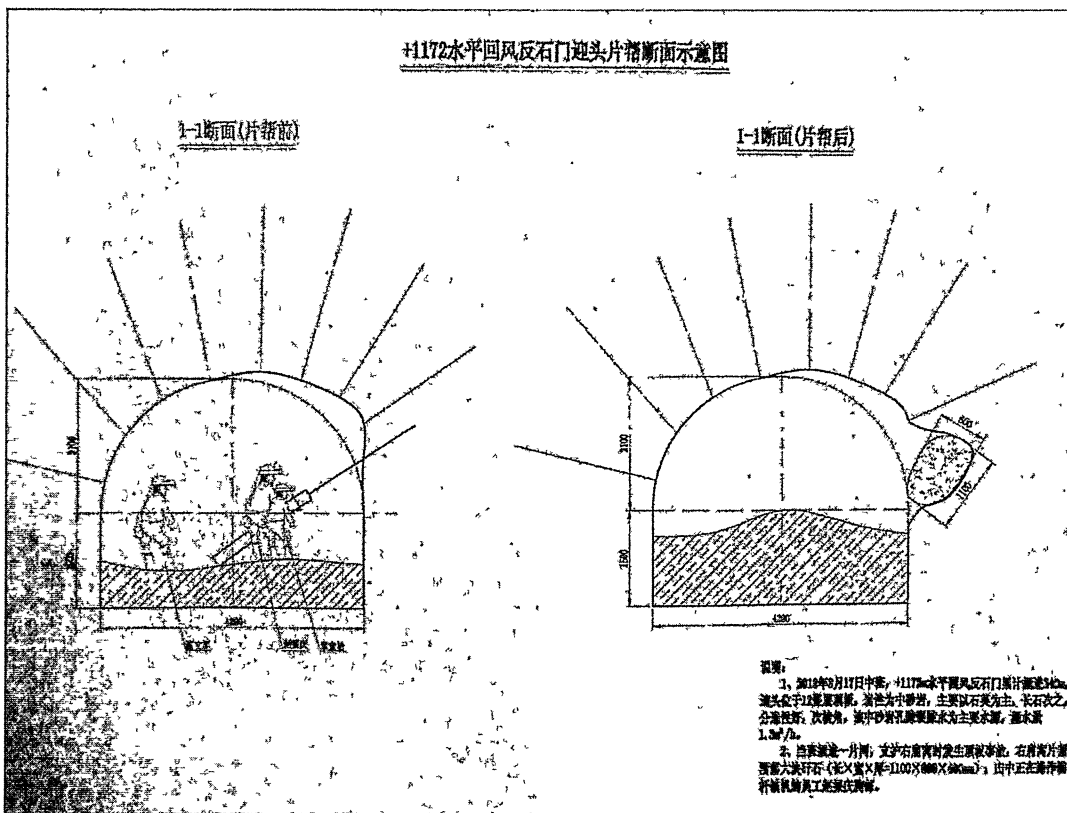
(五) 事故现场示意图

巷道采用锚网喷+29U 型钢支架联合支护，掘进循环进度为 0.8m，两掘一喷，锚索支护紧跟迎头。巷道拱顶设计支护 8 根锚杆，巷道两帮设计各支护 2 根帮锚杆，全断面共计支护 12 根锚杆。事故发生前，在综掘机前探梁的临时支护掩护下，已完成 7 根永久锚杆和 1 根临时超前锚杆的支护工作。事故发生后，综掘机前探梁及护帮板处于收回并折叠于机身背面状态，迎头右帮肩窝 1.4m 以上片帮，死者赵振庆位于距迎头 0.9m、距巷道右帮 0.7m 的位置。

工作面迎头右肩窝岩石片落，砸中赵振庆胸部，是造成本次事故发生的直接原因。

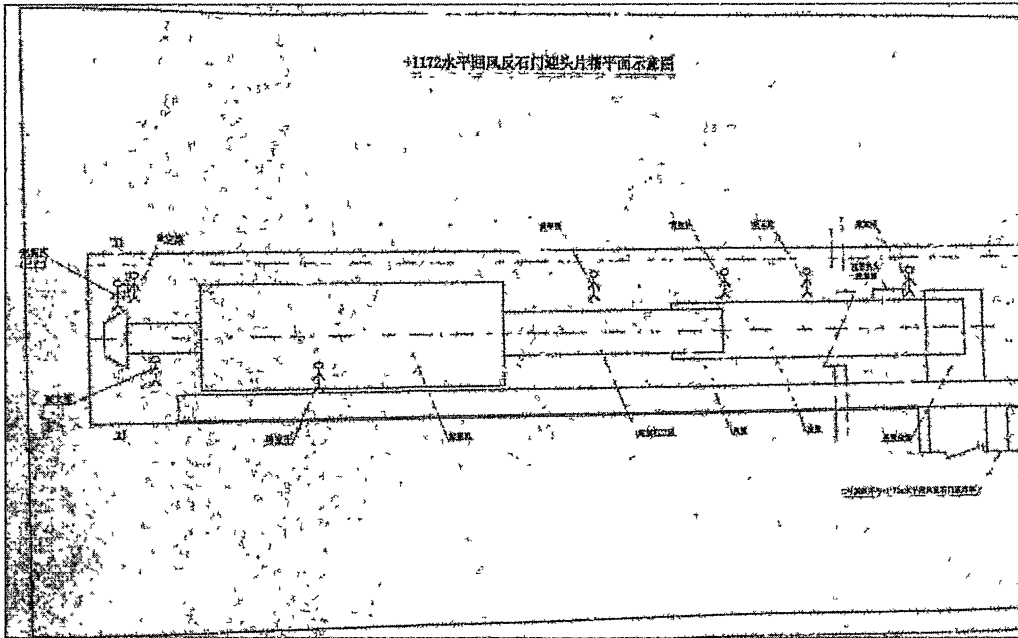
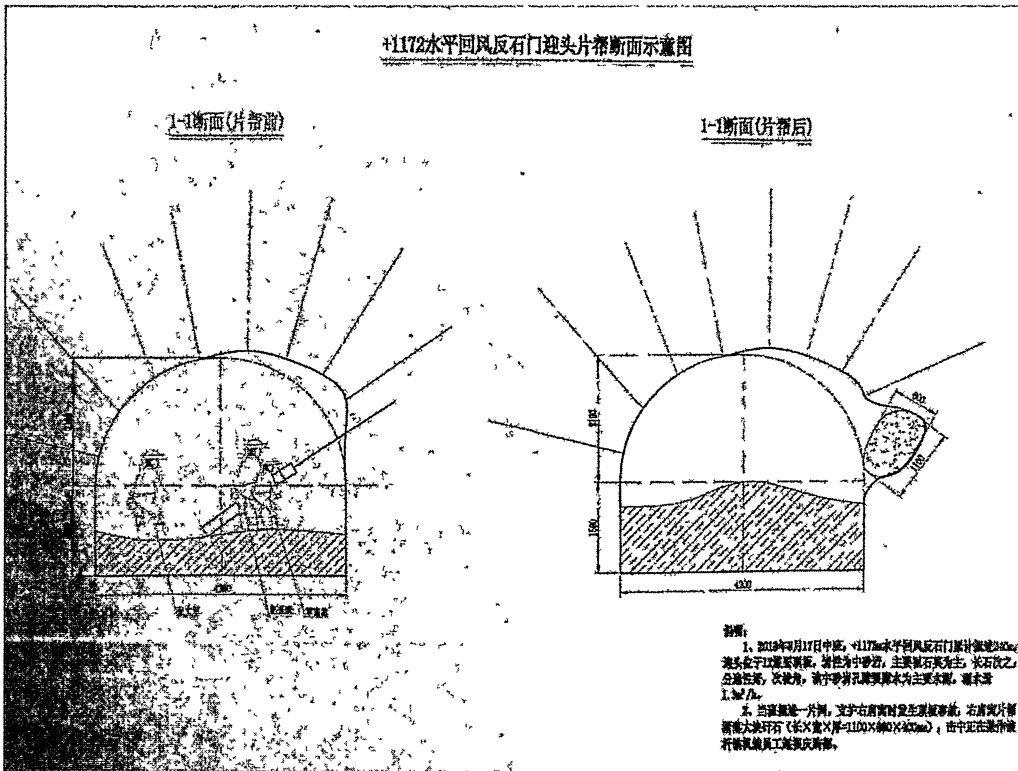
(2) 勘查现场示意图

巷道采用锚网喷+29U 型钢支架联合支护，掘进循环进度为 0.8m，两掘一喷，锚索支护紧跟迎头。巷道拱顶应支护 8 根锚杆，巷道两帮应各支护 2 根帮锚杆，全断面共计 12 根锚杆支护。事故发生前，在综掘机前探梁的临时支护掩护下，已完成 7 根永久锚杆和 1 根临时超前锚杆的支护工作。事故发生后，综掘机前探

梁及护帮板处于收回并折叠于机身背面状态，迎头右帮肩窝 1.4m 以上片帮，死者赵振庆位于距迎头 0.9m、距巷道右帮 0.7m 的位置。

工作面迎头右肩窝岩石片落，砸中赵振庆胸部，是造成本次事故发生的直接原因。

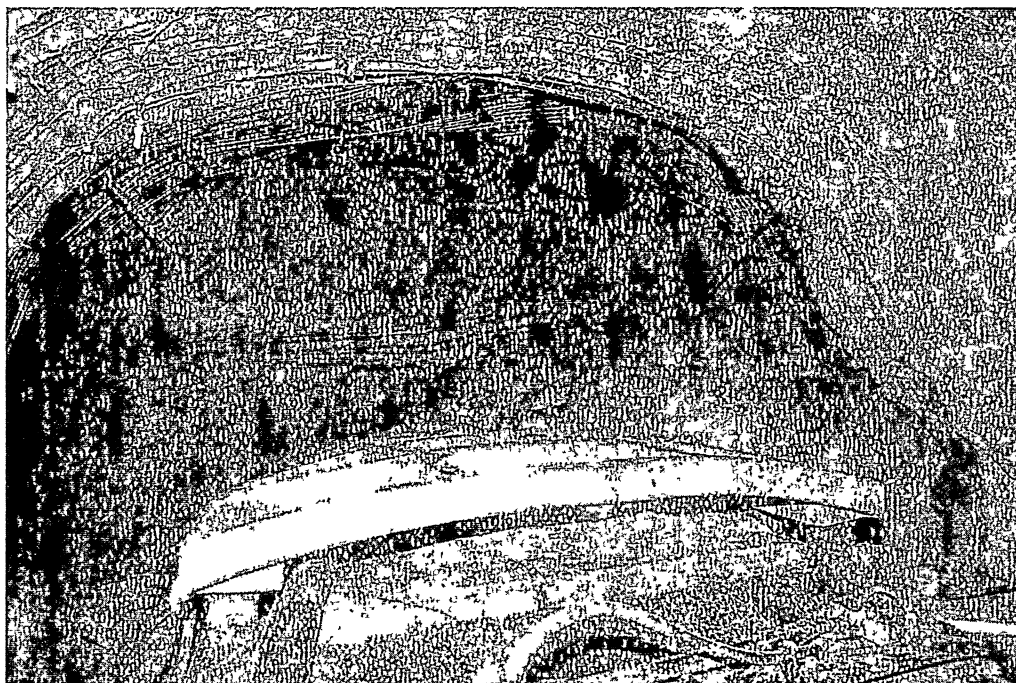
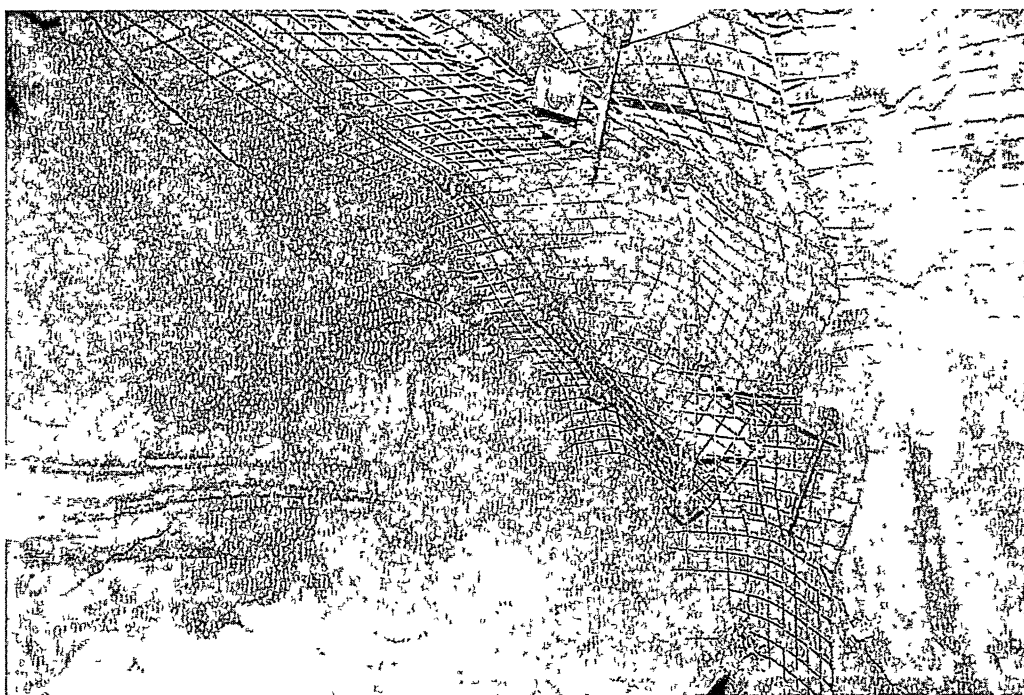
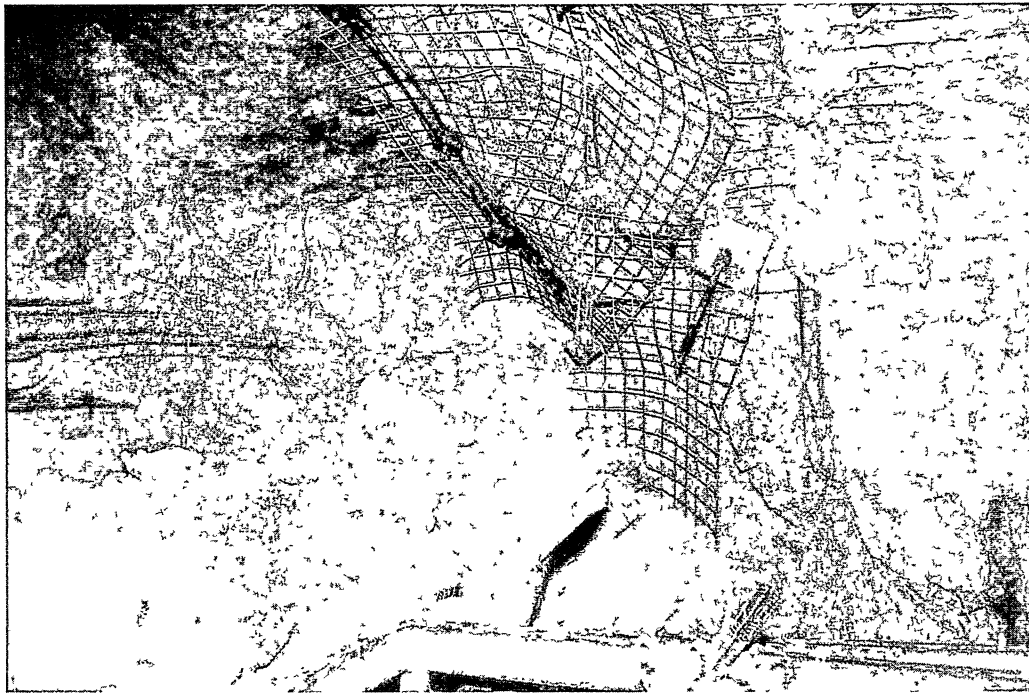
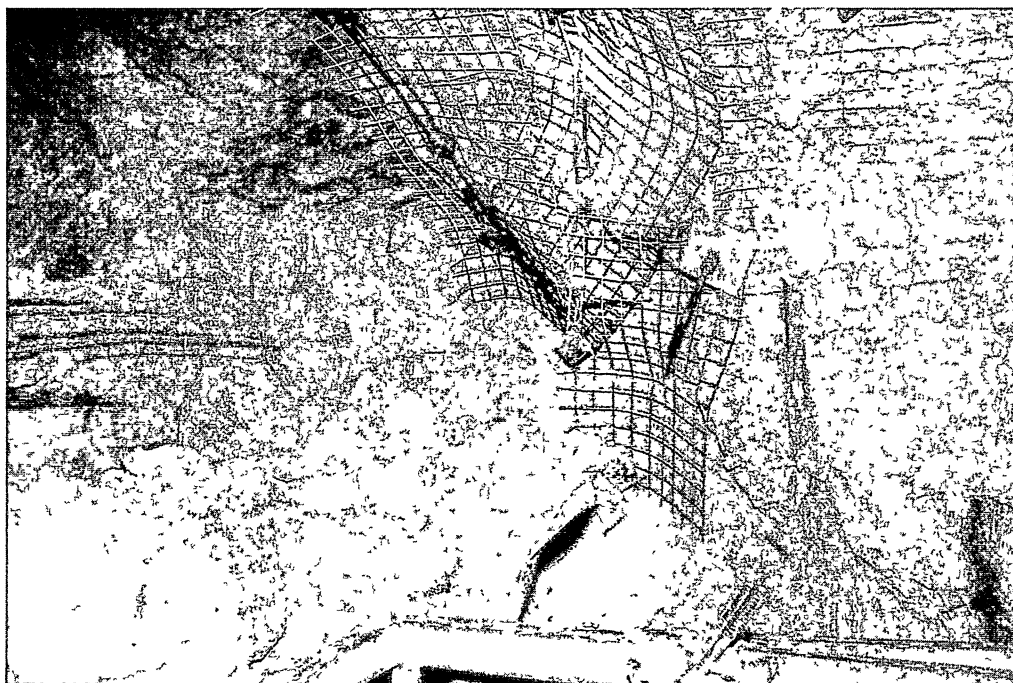
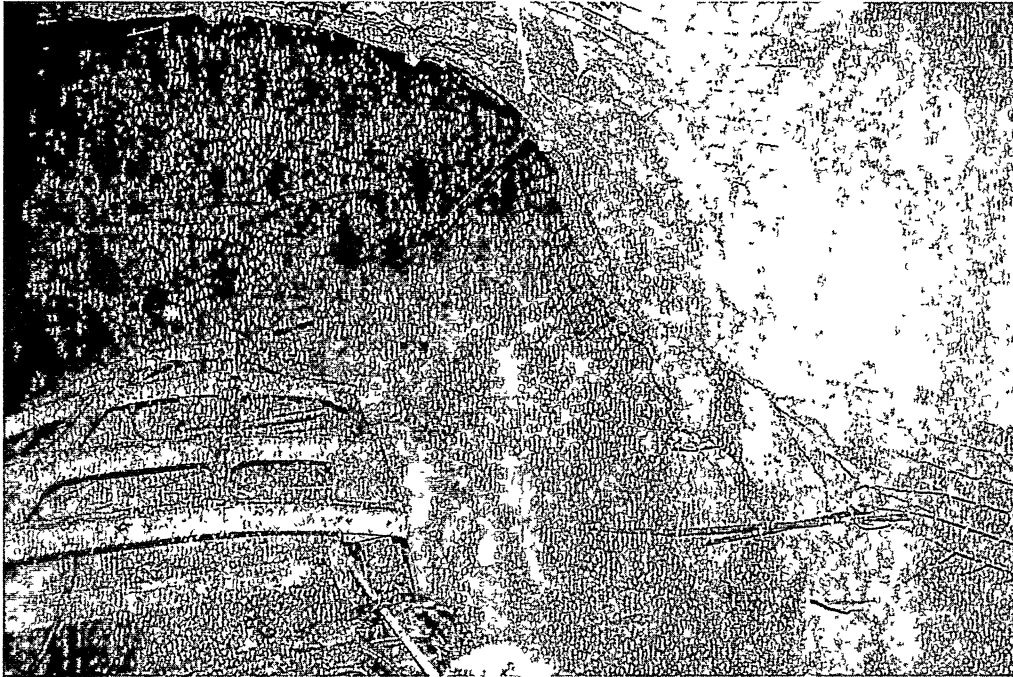
(3) 勘查现场照片

时左右开始拉机尾掘进，现场按照循环进度 800mm 的方式进行作业。20 时左右掘进结束后采用液压前探梁上网并临时支护，在完成顶部及左肩窝锚杆支护后，发现右帮肩窝局部岩石破碎、离层后，补打 2 根锚杆，收回液压前探梁采用综掘机切割头对右帮松散围岩进行刷帮。刷帮结束后，在没有液压前探梁临时支护的情况下，赵振庆和章宗治没有进行敲帮问顶，开始打设右帮拱部肩窝锚杆，打眼过程中，巷道右帮出现片帮，沿帮滑落一块长 × 宽 × 厚约 1.1 × 0.6 × 0.4m 的矸石，砸中赵振庆胸部。
