国家能源集团宁夏煤业有限责任公司 羊场湾煤矿一号井“6·6”机电事故 调查报告

2020年6月6日12时12分左右，国家能源集团宁夏煤业有限责任公司羊场湾煤矿一号井（以下简称羊场湾煤矿一号井）130205综放工作面回风巷发生一起机电事故，导致1人死亡，直接经济损失1478704元（不含事故罚款数）。

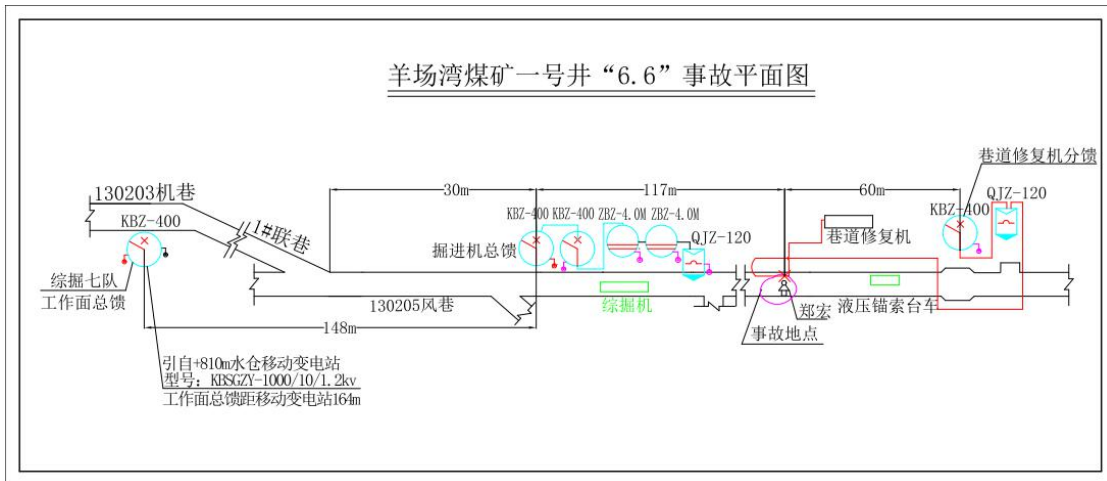
图1 事故现场示意图

130205 综放工作面回风巷距巷口约 147m 位置处。

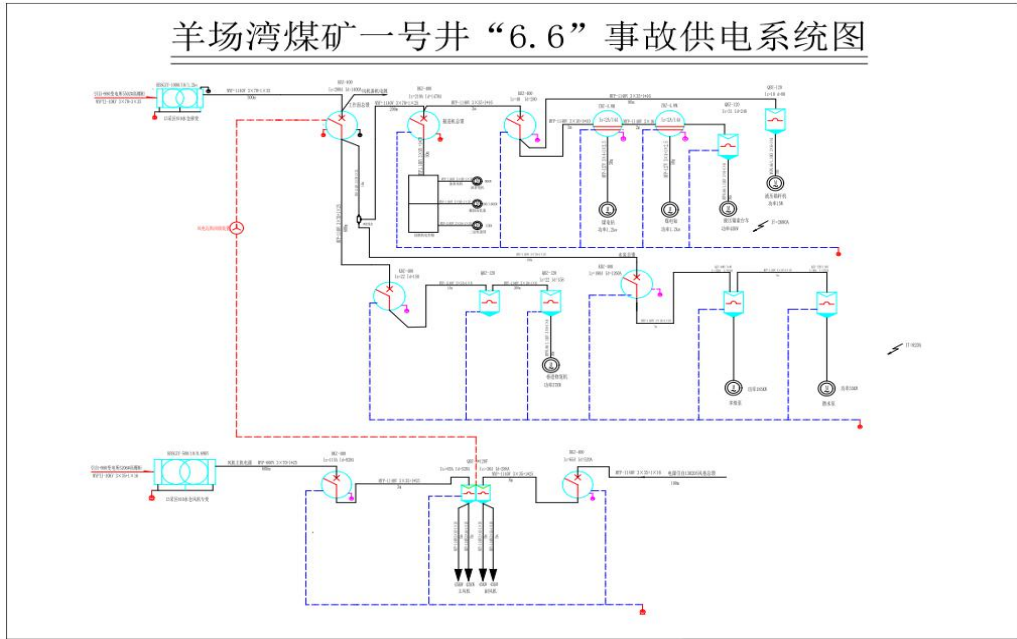
图 2 事故现场供电系统图

2. 事故地点现场供电情况。由移变（型号为KBSGZY-1000/10/1.2）低压侧供出电压等级为1140V的电源，使用矿用橡套电缆（型号为MYP-1140V 3×70+1×35mm²，电缆长度300m）接入到总馈开关（型号为KBZ-400）电源侧，总馈开关负荷侧使用矿用橡套电缆（型号为MYP-1140V 3×70+1×35mm²，电缆长度600m）接入到巷修机分馈开关（型号为KBZ-400）电源侧，巷修机分馈开关负荷侧使用矿用橡套电缆（MYP-1140V 3×10+1×6mm²，电缆长度2m）接入到磁力起动器开关（型号为QBZ-120）电源侧，在磁力起动器开关电源侧使用矿用橡套电缆（型号为MYP-1140V 3×10+1×6mm²，电缆长度200m）并联接出到巷修机控制开关。如图2所示。

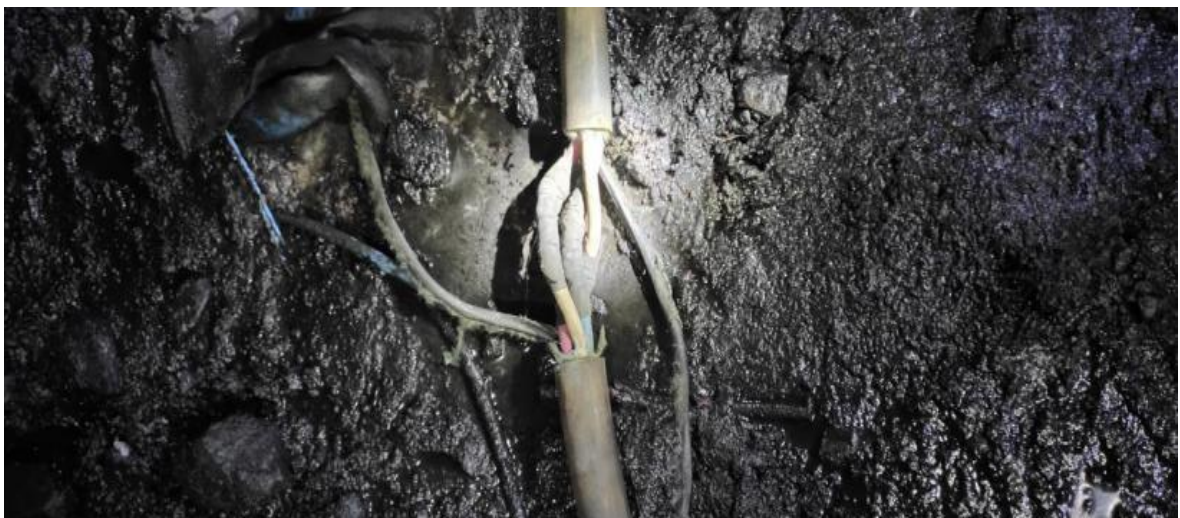
3. 电缆故障情况。出现挤伤的电缆为巷修机供电电缆（型号为 MYP-1140V $3 \times 10+1 \times 6\text{mm}^2$ ，电缆长度 200m），电缆挤伤处位于巷修机后侧约 1m 处，距离巷修机分馈开关约 59.8m；现场电缆已经截断，两端三芯线头绝缘已经剥离，且有一相连接好。如图 3 所示。

图 3 电缆挤伤处接头（其他两相为安全考虑，事故后连接包扎）

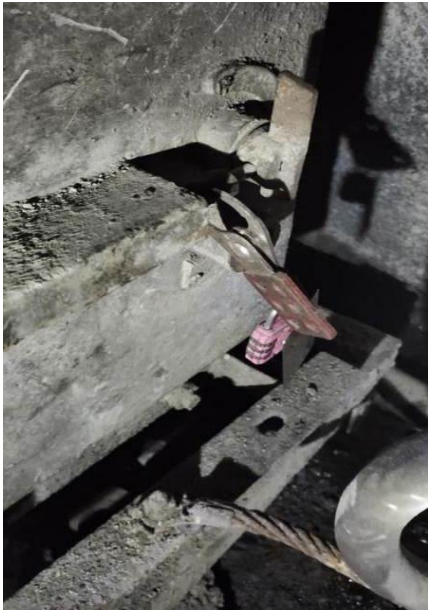
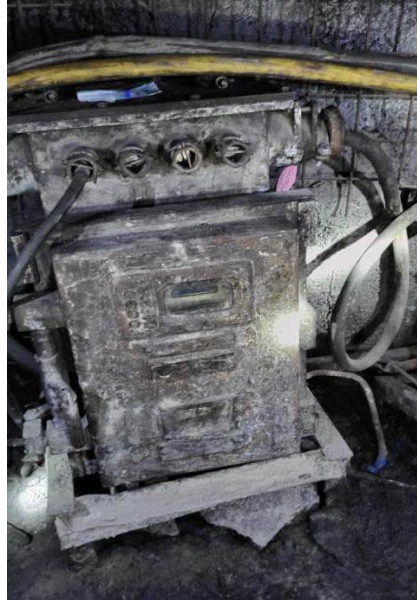
4.分馈开关勘察情况。分馈开关处于停电闭锁状态，锁具开口未重合，两片锁孔未重合，密码锁锁在单片，未挂停电警示牌，未挂短路接地线。如图 4、图 5 所示。

图 4 巷修供电分馈开关闭锁装置

图 5 巷修机供电分馈开关

1. 郑宏安全意识淡薄，危险源辨识不清，违章作业。停电操作时，只进行了分馈开关停电闭锁操作，未挂锁，未挂接地线，未挂停电警示牌，违反《羊场湾煤矿关于规范井上下机械、电气设备能量隔离及停电检修管理工作的通知》中“在上级电源闭锁并加挂外置锁具”、“必须在检修电气设备电源侧加装短路接地线”、“悬挂‘有人工作，不准送电’警示牌”、“谁停电、谁送电、谁挂牌、谁摘牌、谁上锁、谁解锁”的规定，是造成本次事故的间接原因之一。

（一）加强现场停送电管理。严禁井下带电检修电气设备，严禁非专职人员或者非值班电气人员操作电气设备，检修电气设备严格执行停送电制度和相关安全技术措施，严格执行验电、放电、电气检修作业加装三相短路接地线等相关规定，切实做到“谁停电、谁送电、谁挂牌、谁摘牌、谁上锁、谁解锁”。

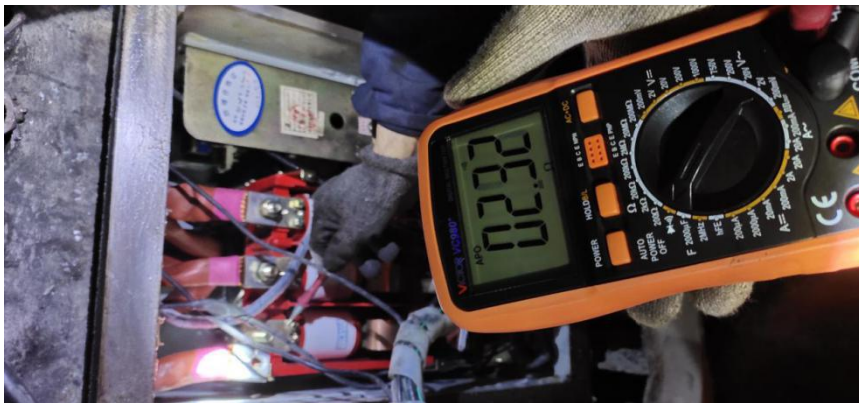
现场勘察时，将巷修机分馈开关主腔体打开进行检查测量。在进行巷修机分馈开关断路器真空管通断测量时，发现断路器在分闸状态下 A 相真空管（面向开关左侧第一相）导通，B、C 两相真空管断开（用数字万用表通断档测量），见图 6、图 7、图 8。

图 6 巷修机分馈开关 A 相真空管测量

总馈开关送电后，因巷修机供电分馈开关断路器在分闸状态时 A 相真空管导通，致使巷修机供电电缆带电，造成正在修复巷修机供电电缆接头作业人员郑宏触电致死，是本次事故发生的直接原因。

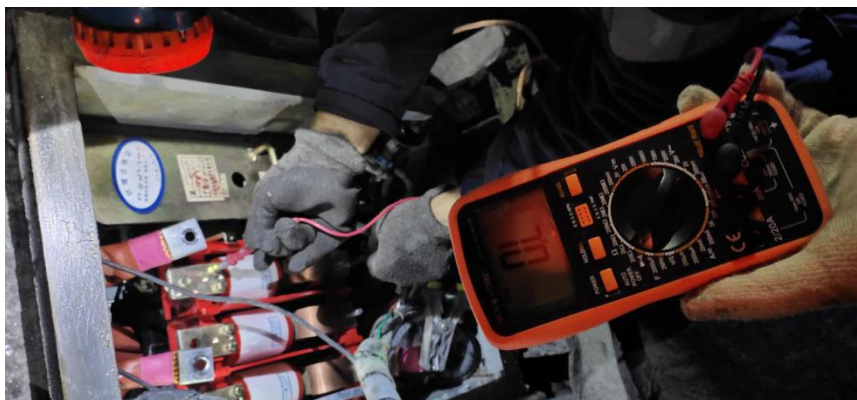
图 7 巷修机分馈开关 B 相真空管测量

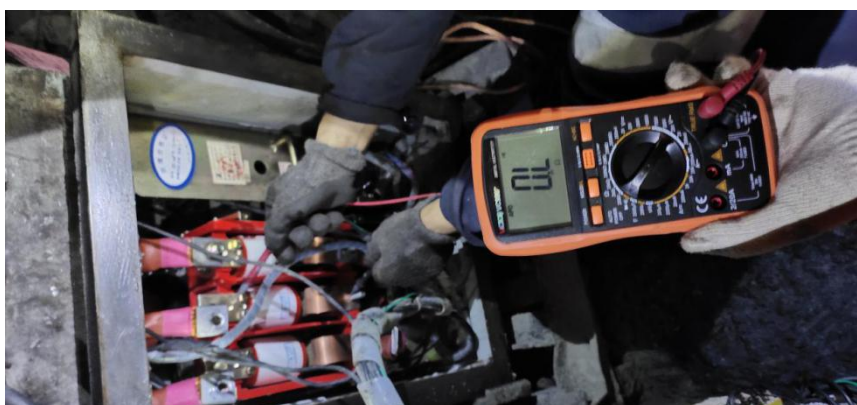
图 8 巷修机分馈开关 C 相真空管测量
