国家能源集团宁夏煤业有限责任公司 灵新煤矿“7·11”机电事故调查报告

2020年7月11日22时43分左右，国家能源集团宁夏煤业有限责任公司灵新煤矿（以下简称灵新煤矿）061403综采工作面发生一起机电事故，导致1人死亡，直接经济损失1200000元（不含事故罚款数）。

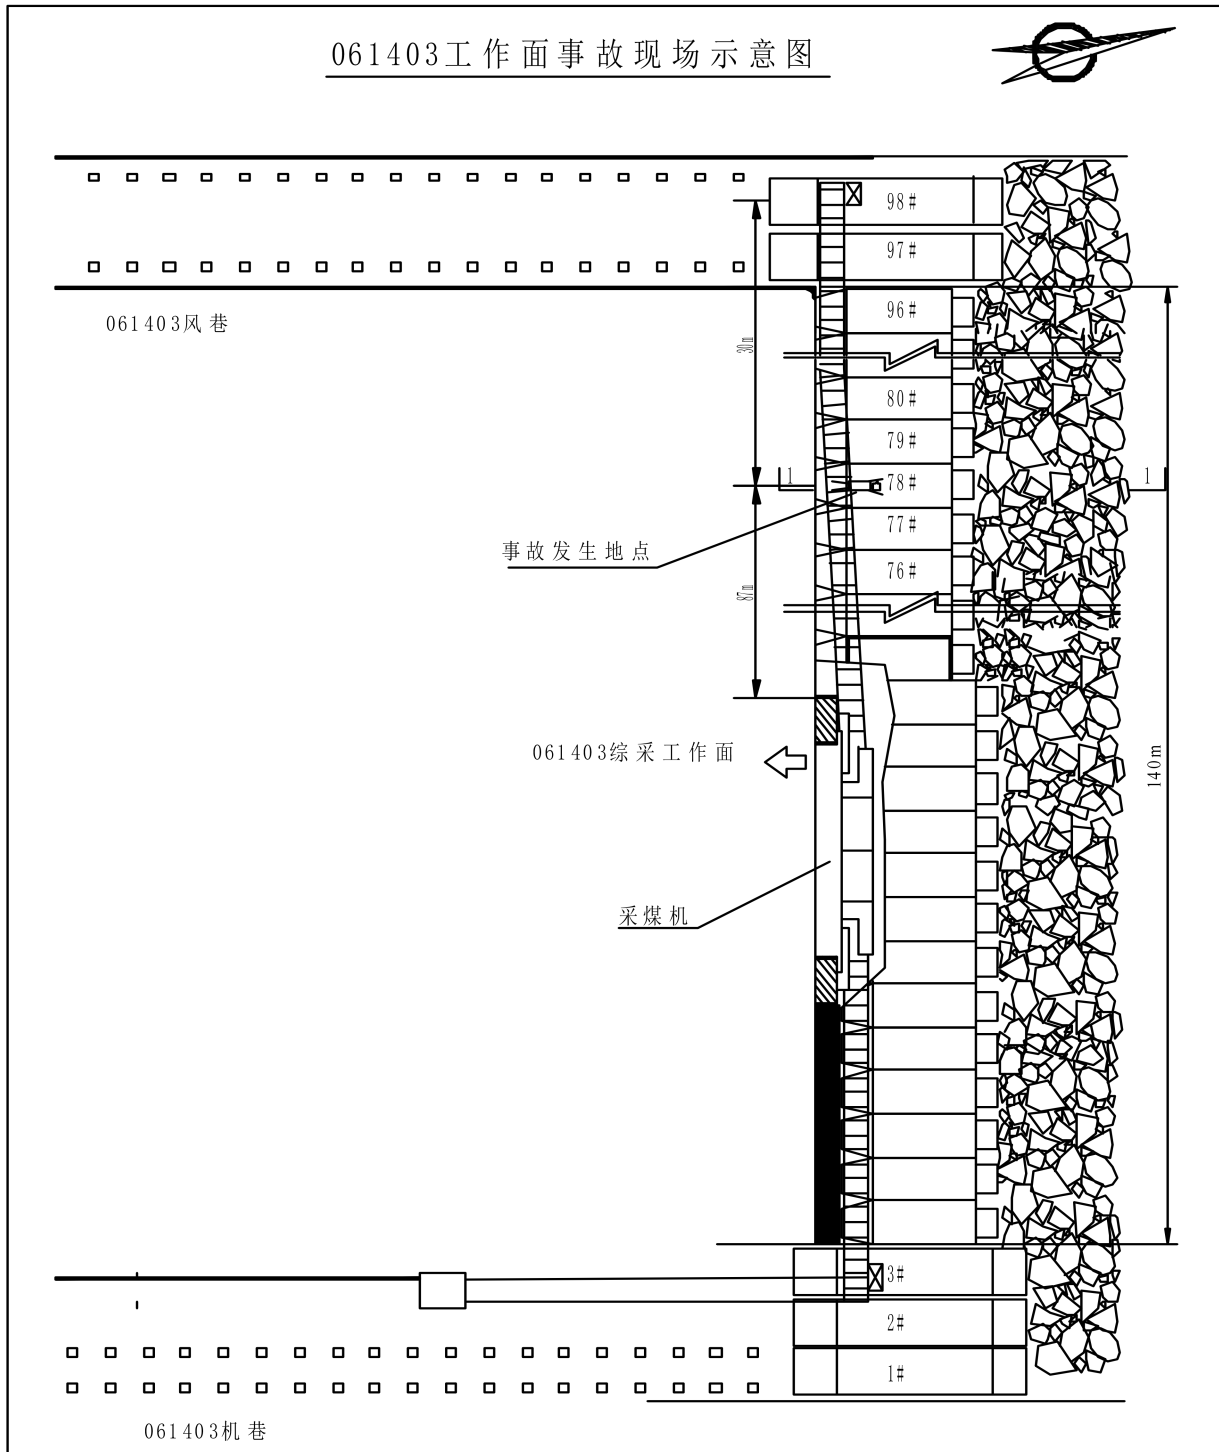
图 1 事故现场图示意图。

事故地点位于六采区061403综采工作面78#支架处（距离工作面上出口30m，距离采煤机位置87m），如图1、图2所示。

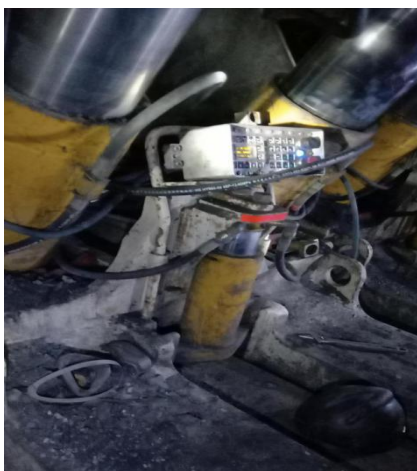
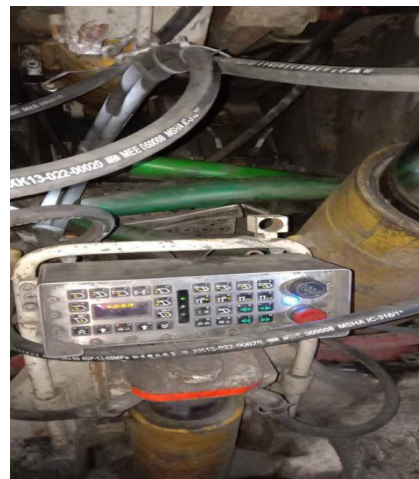
图 3 图 4 061403 综采工作面 78# 支架现场图片

061403 综采工作面安装 TAGOR-4800/12/28 型液压支架 99 台，支架及刮板输送机无异常情况，刮板输送机推移至煤壁。78# 液压支架顶梁下端距底板 1.55m，顶梁管托下部到支架电液控制器高度为 0.36m，上下立柱外筒间距为 0.44m（一级缸间距为 0.5m，二级缸间距为 0.57m），控制器外形尺寸长 0.3m×宽 0.13m×高 0.13m，顶梁管托内有 6 根 DN10 的液压吊管，支架电液控制器与先导阀间距 0.62m。事故现场遗留的安全帽已经变形，内部帽衬拉扯损坏，防尘口罩损坏。

灵新煤矿综采二队支架工马启彪在拆除 78# 支架下立柱安全阀时，在本架进行降架操作，导致液压支架下降，将其挤压致死，是本次事故的直接原因。

1. 支架工马启彪安全意识淡薄，对危险源辨识不清，违章作业，在拆除 78# 液压支架下立柱安全阀时，违反相关操作规程和作业规程规定，未采用邻架操作方式、未关闭 78# 支架进液截止阀和上下立柱截止阀、未进行本架闭锁，是造成本次事故的间接原因之一。
