# 宁夏宝丰集团红四煤业有限公司“12·31” 事故调查报告

2019年12月31日9时许，宁夏宝丰集团红四煤业有限公司(以下简称红四煤矿)地面工业广场内发生一起事故，造成1人死亡，直接经济损失175万元。

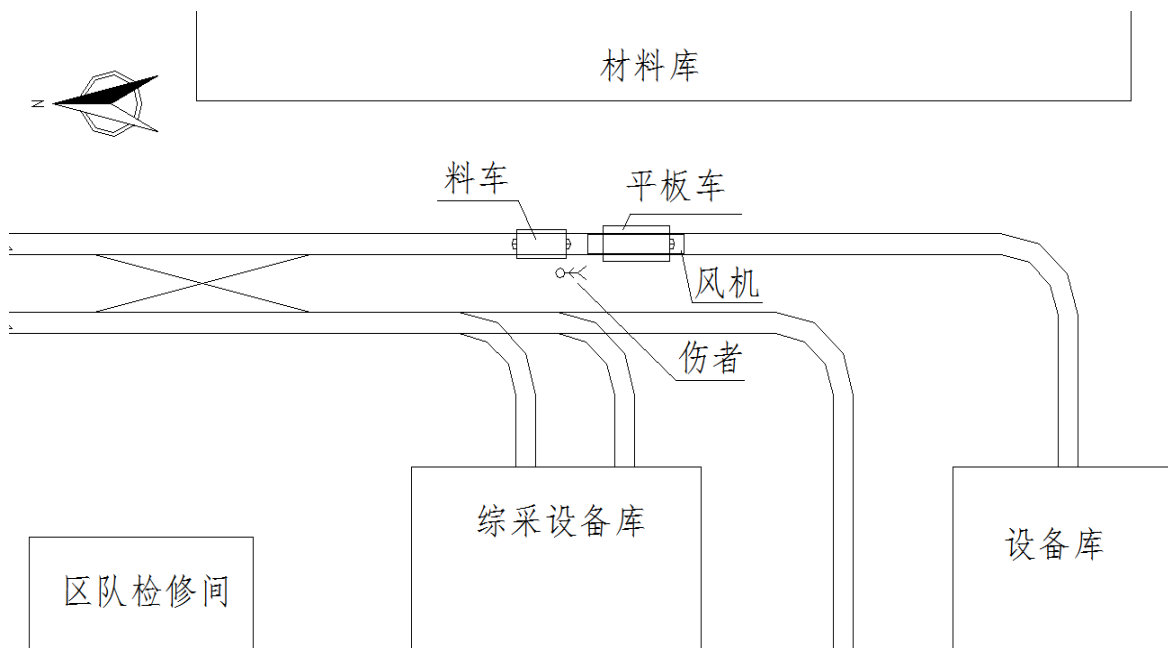
#### **1. 工业广场面图**

红四煤矿工业广场占地面积27.22km<sup>2</sup>。事故地点位于综采设备库东侧地面轨道运输线上。地面轨道选用30kg/m钢轨，轨枕为水泥轨枕，采用固定道床，轨距为900mm。

2019年12月31日上午7时10分许,红四煤矿通风维修队召开了早班班前会,工长李林虎安排当班班长郭立鹏带领员工朱继承、王佳乐、蒿海军、施尚龙将设备库的风机运送至区队检修间检修。9时25分许,郭立鹏带领朱继承、王佳乐、蒿海军、施尚龙将设备库的风机放置在平板车上,运往区队检修间检修。9时40分许,5人将装有风机的平板车人工推至设备库东侧时,发现综采设备库东侧轨道上停有一辆装砂石的矿车挡住了推车线路。随后,郭立鹏叫上蒿海军一起去推该砂石矿车,安排其余三人继续推装有风机的平板车。期间,郭立鹏随手拿起一根放在场地上的钎杆和蒿海军一起推动砂石矿车前行。此时,朱继承、王佳乐、施尚龙将装风机的平板车推至距离砂石矿车10m左右时,

施尚龙向郭立鹏和蒿海军呼喊到“车来了，闪开！”，郭立鹏和蒿海军听到呼喊后，立即进行躲闪，在躲闪过程中，郭立鹏不慎摔倒，头部撞在砂石矿车碰头的棱角上。

郭立鹏不慎摔倒，头部撞在砂石矿车碰头的棱角上，是造成本次事故的直接原因。
