宁夏庆华韦二矿业有限公司

“7·8”事故调查报告

“7·8”事故调查组

2020年9月15日

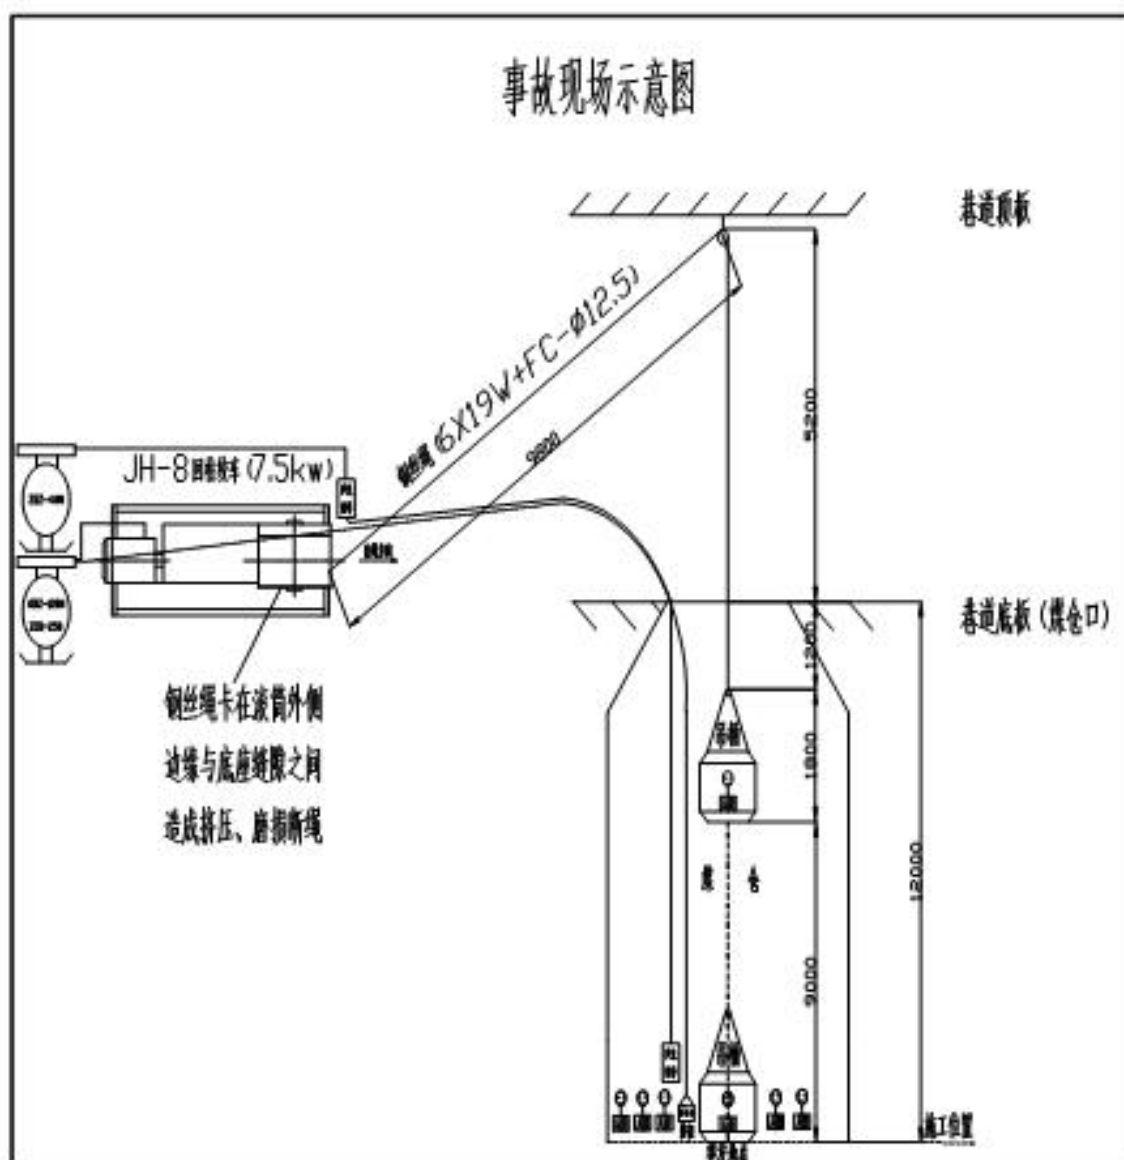
(四) 事故现场示意图

2020 年 7 月 4 日，安徽中掘组织人员进行安全检查，发现+1095m 煤仓中段局部浆皮脱落，有 6 根锚杆失效，可能导致仓壁围岩垮落，随后以隐患整改通知单的形式要求掘进三组进行整改。7 月 8 日下午 14 时许，掘进三组组长夏进勇组织召开中班班前会，当班安排陈学国、李红军、满在水、张成虎、张立龙、赵建军 6 人对+1095m 煤仓喷浆层脱落部位进行修复，补打锚杆、挂网、喷浆。16 时许，6 人到达工作地点，当班班长陈学国安排赵建军、李红军在煤仓上口处卸锚杆、托板，陈学国与满在水乘坐吊桶首先进入煤仓底，随后张成虎和张立龙乘坐第二趟吊桶进入煤仓底；19 时许，赵建军和李红军卸完锚杆、托板后，自行操控移动的绞车控制开关乘坐吊桶一起下到煤仓底。赵建军下去后，发现自己未佩戴安全带，告诉张成虎帮助开下绞车上去拿安全带。当吊桶提升到距离煤仓底大约 6-7 米时，突然停下，随后赵建军喊“吊桶为什么停了”，张成虎给班长陈学国说“开关没反应了”，陈学国按了几下开关，钢丝绳（或者吊桶）没反应，在瞬间“轰”的一声后，吊桶钢丝绳断裂，赵建军和吊桶一起坠入煤仓底。吊桶坠落后在煤仓底呈倾斜状态，赵建军上半身在吊桶外面，下半身在吊桶里面。现场人员将赵建军抬

在煤仓底部使用吊桶向上提升人员过程中，提升绞车钢丝绳断绳，赵建军与吊桶同时坠落死亡。

各类安全保护齐全、可靠。加强对钢丝绳的磨损、断丝情况进行检查，每班作业前必须对煤仓吊桶进行一次空载提升实验，认真观察绞车、吊桶的运行情况，确认完好后方可施工维修作业。在提升运输过程中必须安排经岗位培训合格的专职绞车司机，严格执行煤仓上下提升运送人员佩戴安全带规定，制定严格的提升运送人员流程，严格落实事故隐患排查治理责任。
