# 国家能源集团宁夏煤业有限责任公司

## 金凤煤矿“11·12”事故调查报告

2020年11月12日22时左右，国家能源集团宁夏煤业有限责任公司金凤煤矿（以下简称金凤煤矿）一分区回风巷（与三四采区回风上山交叉口向北10m临时水仓处）施工人员在排水管材卸车过程中发生一起生产安全事故，造成1人死亡，直接经济损失111.6万元。

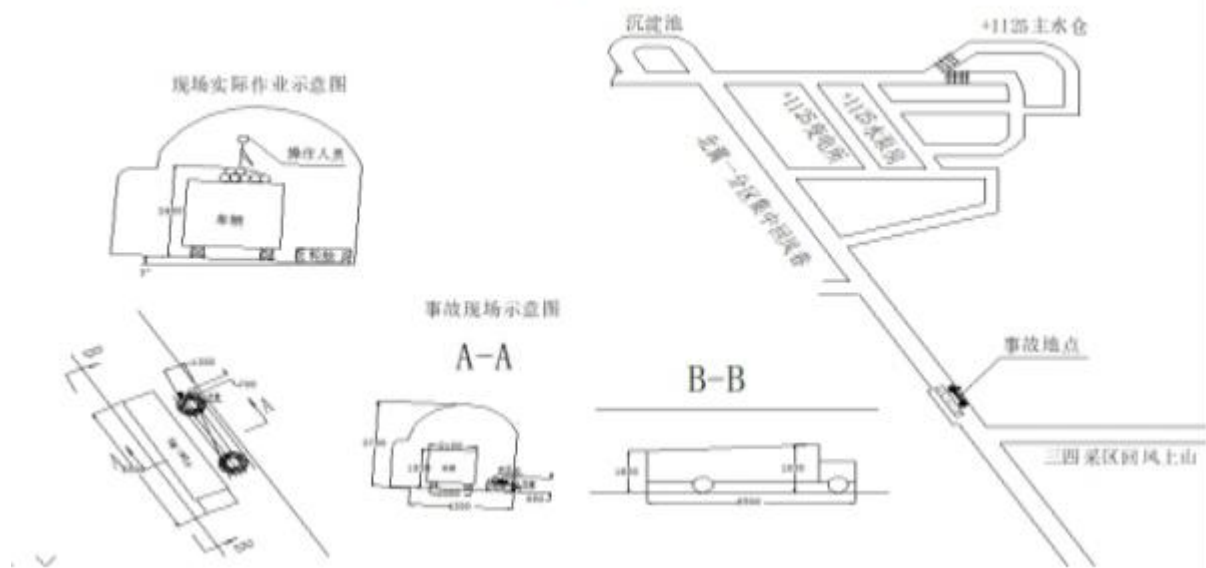
## 11.12事故示意图

15 时 30 分左右，申付长、刘保财、李正立、单忠、贾庆贺乘坐运送人员的无轨胶轮车抵达施工地点进行+1125 泵房排水管路安装工作。20 时左右由地面施工人员将 9 根排水管材（管材直径 325mm，长度 6m，重量约为 375Kg）装到无轨胶轮车上（车尺寸为 6.5m（长）\*2.1m（宽）\*1.7m（高）），车斗内焊接有运送管路的钢架及钢板，架子宽 1650mm，钢架上插有金属销子，销子突出长度为 200mm），21 时左右，司机李智驾驶无轨胶轮车将排水管材拉运到作业地点（与三四采区回风上山交叉口向北 10m 临时水仓处），申付长和刘保财将车上手拉葫芦、吊装带松开，卸掉 2 根管材后，胶轮车向前移动 7 米停稳，申付长帮助司机李智先用掩车木把车轮

前后固定住，同时申付长告诉刘保财先不要上车等他把轮胎（当做管材落地时缓冲垫圈）铺好以后再卸管材，当他铺好第一个轮胎（车尾位置）正在铺第二个轮胎（车头位置）时听到有管材滑落声音，急忙侧身躲避，随即看到车上的管材连同刘保财一起滚落车下，刘保财仰面朝上头部朝向车尾脚朝向驾驶室，腰部和腿部在轮胎上，6根管材压在死者的身上，另1根落在一旁没有压人。事故发生后，申付长安排司机李智寻找救援工具，自己跑到泵房去叫正在泵房作业的其他三人（李正立、单忠、贾庆贺）帮助救援，并向金凤项目部值班员电话汇报井下发生事故请求救援。11月12日21时40分，金凤项目部值班员向安装队队长戚甫全电话汇报井下发生事故，22时左右戚甫全电话向金凤煤矿矿长张兵汇报井下发生事故。接到电话汇报后，张兵立即安排胡硕军、钮涛、王平及戚甫全下井查看情况并参与救援，同时安排调度室启动应急救援预案。22时30分左右地面救援人员到达事故现场，与当班作业人员一同救援，24时左右刘保财被救出运送到井口，随即用救护车送往盐池县人民医院救治，11月13日2时08分刘保财因重度颅脑损伤，抢救无效死亡。

现场作业人员刘保财（死者）违章作业，导致本人和管子同时从车上滚落下来受伤致死。
