# 宁夏王洼煤业有限公司王洼二矿 “11·22”运输事故调查报告

2020年11月22日0时30分左右，宁夏王洼煤业有限公司王洼二矿（以下简称“王洼二矿”）210508综放工作面回风顺槽发生一起运输事故，导致1人死亡，直接经济损失1391256元（不包含事故罚款）。

# 宁夏王洼煤业有限公司王洼二矿“11·22” 运输事故现场勘察及技术分析报告

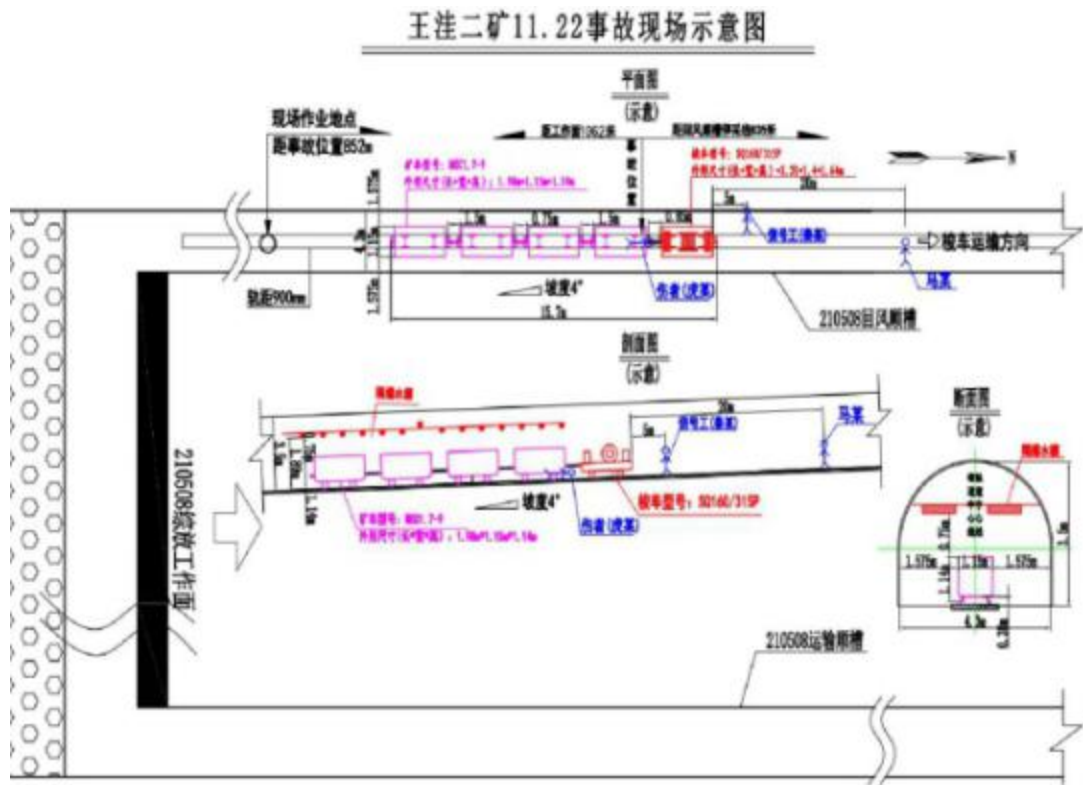
图 1 事故现场之一（事故现场示意图）

事故地点位于210508工作面回风顺槽距巷口835m处。如图1所示。

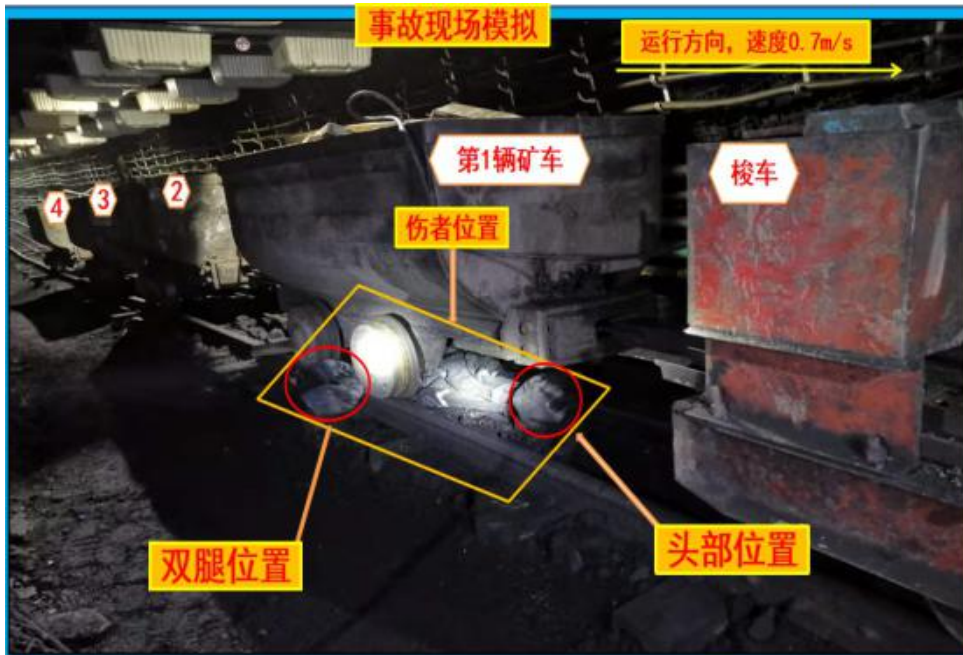
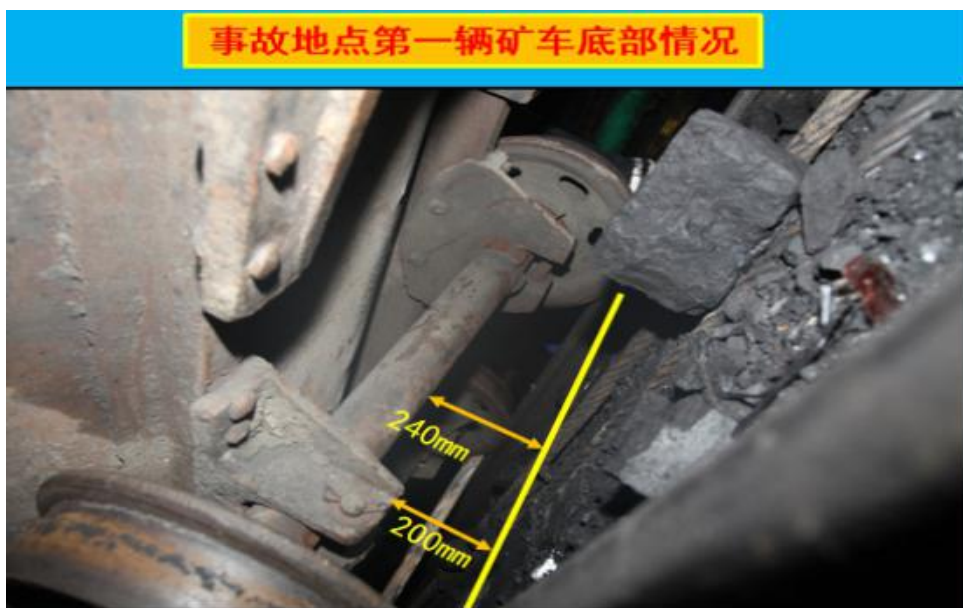
梭车呈朝风巷口方向出车状，未掉道，在梭车与第一辆矿车之间的轨道内有一副眼镜，其中左眼镜片完好上覆血迹，右眼镜片损坏，在其下部有一滩直径约 $200\text{mm}$ 血迹。在第一辆矿车右后侧轮下压着矿灯灯头并带着 $200\text{mm}$ 左右的灯线，灯线断处截面不平整。自救器放置于梭车前部，自救器有摩擦痕迹，并带有煤渣。事故现场如图2、3所示。

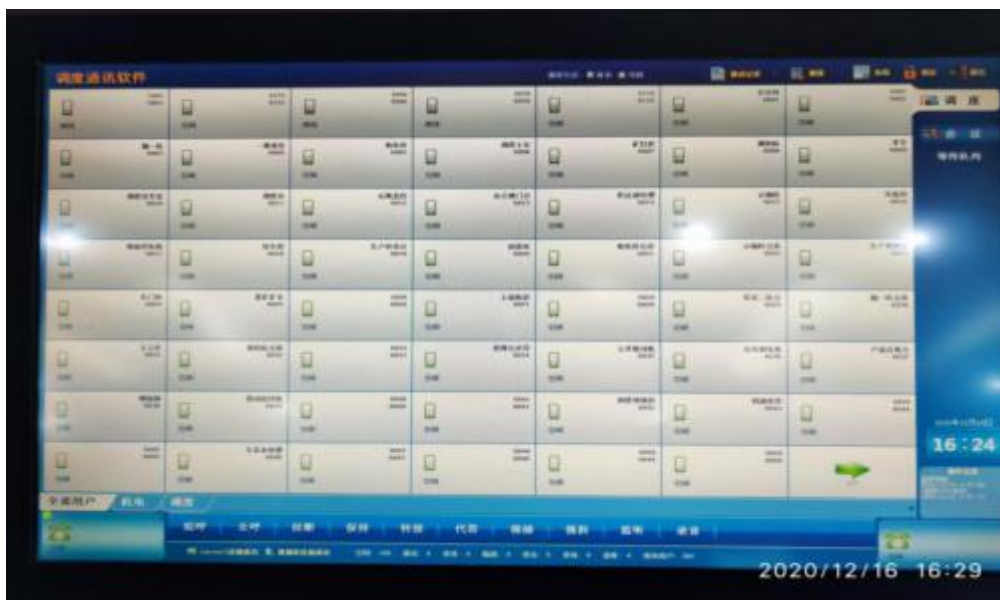
图 12 矿调度通讯记录

经查看矿调度通讯记录，作业现场无极绳绞车司机向区队值班汇报时间为 2020 年 11 月 22 日 00:37，实际电脑系统时间与北京时间相比，滞后约 5 分钟，加之无极绳绞车司机与事故现场人员通过手持机沟通耗时约 2 分钟，分析得出事故时间为 2020 年 11 月 22 日 0 时 30 分左右。
