宁夏羊四煤业有限公司“1·30” 运输事故调查报告

2021年1月30日15:20许，宁夏羊四煤业有限公司1412回撤工作面回风顺槽装车平台处发生一起运输事故，导致1人死亡，直接经济损失273.3万元（不包含事故罚款）。事故发生后，宁夏羊四煤业有限公司未按规定向监管监察部门和地方政府报告，2021年2月1日，自治区应急总值班室接到群众匿名举报宁夏羊四煤业有限公司瞒报一起致一人死亡生产安全事故，自治区安委办成立举报核查工作组，经核查证实宁夏羊四煤业有限公司2021年1月30日发生一起安全生产事故，自治区安委办于2021年3月24日将核查相关材料移交宁夏煤矿安全监察局。

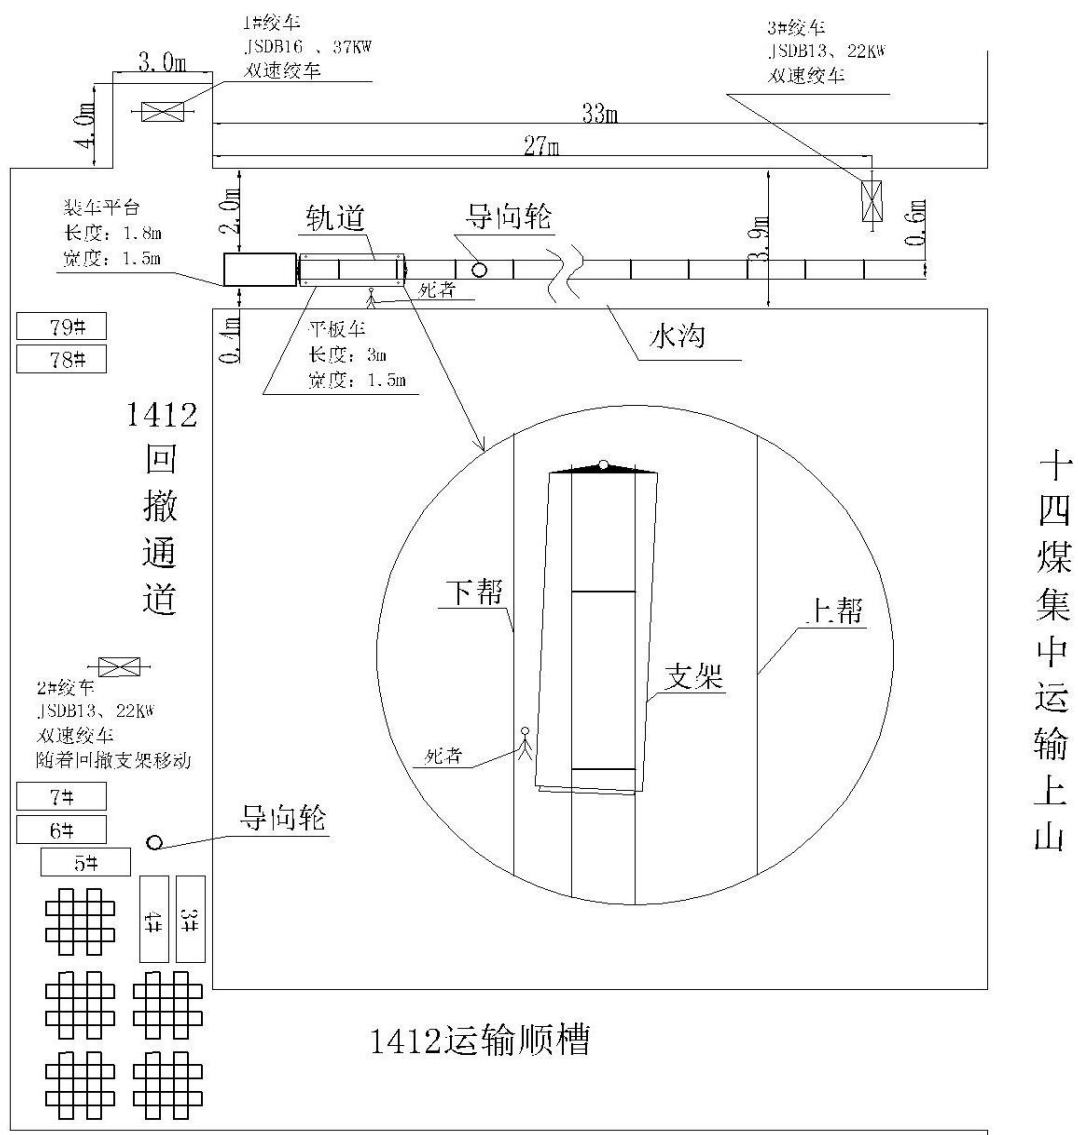
事故现场示意图

事故发生地点为1412回撤工作面回风顺槽装车平台处,巷道采用锚网+锚索联合支护,断面为异形,巷道宽度3.9m、上帮高2.8m、下帮高2.2m,巷道下帮侧设置水沟。1412回风顺槽铺设轨道型号为

22Kg/m，轨距 600mm，枕木间距 800mm。装车平台距工作面上出口 5m 处，高度 0.3m，长度 1.8m，宽度 1.5m；装车平台距下帮（非行人侧）宽度 0.4m，距上帮宽度 2.0m。

15:20许，薛希军在1412工作面查看4#液压支架后返回至装车平台处时，发现2#液压支架向巷道非行人侧倾斜，平板车前轮掉道，支架前端与煤帮之间挤着一个人（经确认为张青生），呈半蹲状，现场无其他人员。

张青生擅自进入支架里侧（非行人侧），平板车及支架倾斜失衡，将张青生挤压致死。

2. 运输安全管理不到位。1412 回撤工作面回风顺槽处轨道下沉变形，平板车及支架失衡导致掉道，回撤运输支架未按照《1412 综采工作面回撤安全技术措施》规定对运输轨道进行铺设、维护。

（二）加强机电运输安全管理。宁夏羊四煤业有限公司要深刻反思事故暴露出的突出问题，举一反三，全面排查治理机电运输系统安

（三）加强现场安全管理。做好井下关键节点、重点环节的现场安全管理工作，严格执行安全技术措施，排查事故隐患，督促整改落实。
