国家能源集团宁夏煤业有限责任公司

梅花井煤矿“8·22”一般顶板事故

调查报告

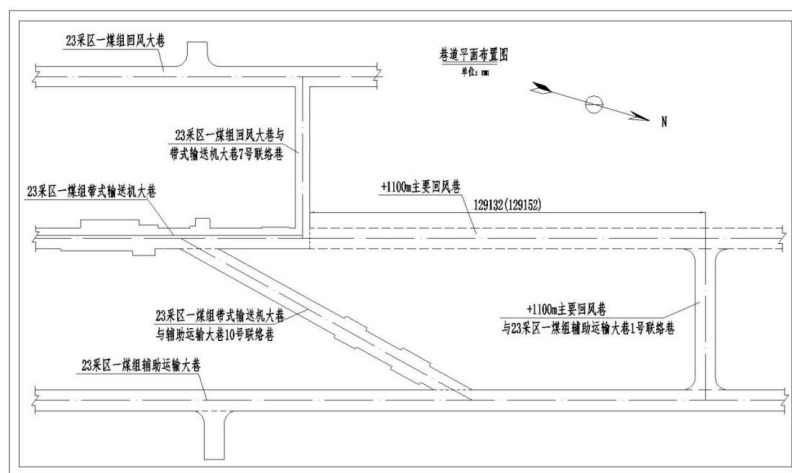
图2 +1100m 主要回风巷巷道布置示意图

+1100m 主要回风巷为 23 采区基本建设巷道，巷道开口层位为 2-2 煤，沿掘进方向穿岩掘进至 3 煤，巷道断面为直墙半圆拱形，采用锚、网、索、带、喷浆、混凝土地坪联合支护，设计长度为 751m，巷道平均埋深 280m，走向坡度 1~9.5°。巷道于 2021 年 8 月 2 日开工，事故发生在+1100m 主要回风巷掘进迎头（1#施工联络巷口向带式输送机大巷方向

约 38m 处), 如图 2 所示。

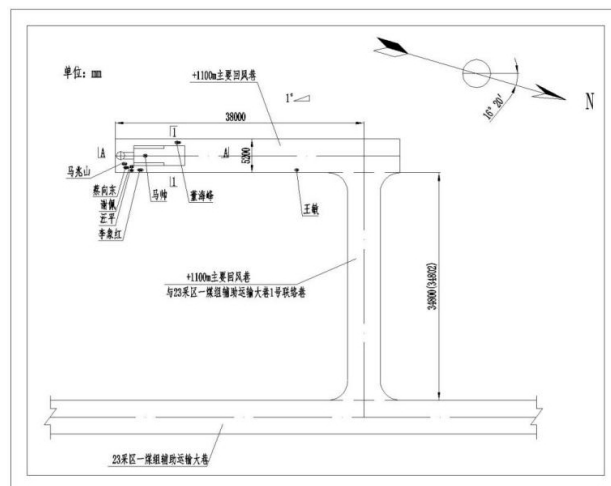
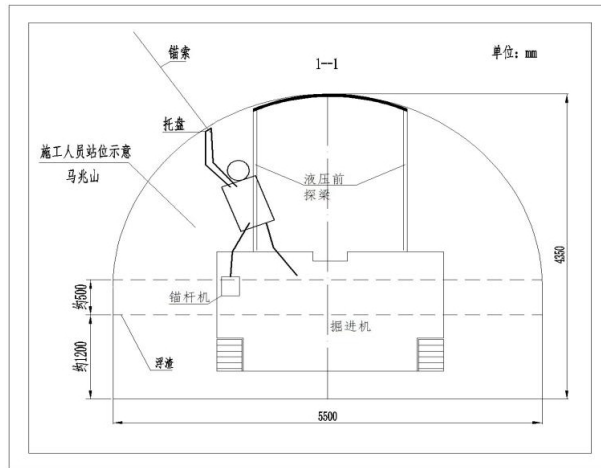
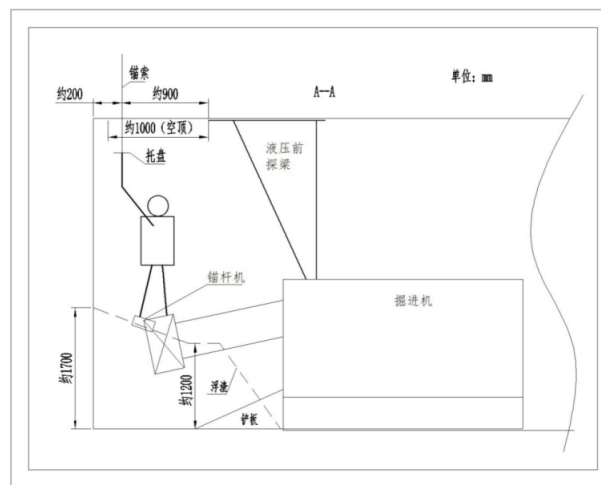
对事故现场进行了勘察，在事故地点对事故进行了模拟推演。事故现场示意图分别如图 4、图 5、图 6 所示。

- 1.事故发生时间：2021 年 8 月 22 日 2 时 40 分左右。
- 2.事故地点：+1100m 主要回风巷掘进工作面（1#施工联络巷口向带式输送机大巷方向约 38m 处）。
- 3.事故还原：+1100m 主要回风巷掘进工作面支护作业时，因工作面停水导致掘锚一体机不能施工锚索眼，改用风动锚

杆机施工，因作业空间不足，掘锚一体机前探梁后退约 1m 导致迎头临时支护缺失。在安装锚索托板时，马兆山双脚分别站立在掘锚一体机切割头罩子上、风动锚杆机上。马兆山刚把锚索托板举起来，突然其右前侧一块顶板垮落，下意识躲避中因未佩戴安全带而摔倒，腰部（佩戴有自救器）撞到掘进机切割头伸缩部喷雾装置（如图 7 所示），腰部佩戴的自救器顶了一下，致其受伤，后经抢救无效死亡。

1.掘锚一体机前探梁后退，临时支护缺失，空顶时间过长致使脱层顶板冒落。

2.马兆山安全意识淡薄，空顶作业、违反规定不系安全带作业，顶板冒落时躲避摔倒受伤致死。
