国家能源集团宁夏煤业有限责任公司 清水营煤矿“12·9”一般事故调查报告

2021年12月9日12:38左右，国家能源集团宁夏煤业有限责任公司清水营煤矿（以下简称清水营煤矿）发生1起一般事故，造成1人死亡，直接经济损失154.26万元（不含事故罚款）。

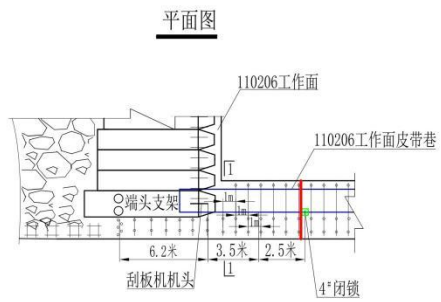
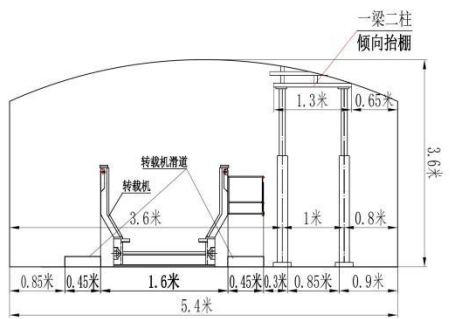
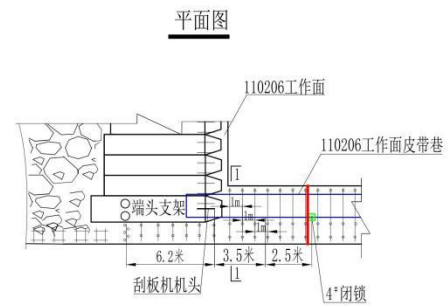
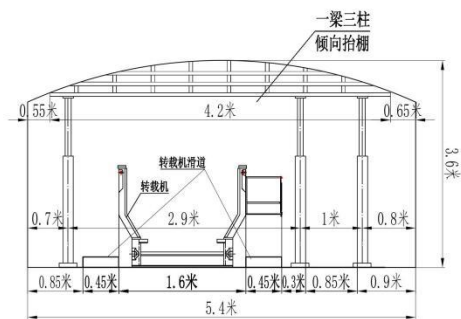
(图 1)

2. 顶板管理：机巷采用圆弧拱型断面，采用锚网喷+锚索梁联合支护，超前支护段架设一梁三柱倾向棚不小于 30m。煤壁至破碎机段架设一梁三柱倾向棚，采用 4.2m π 型钢梁，每架棚靠上帮单体支柱间距 2.8m，靠下帮 2 棵单体支柱间距 1m，棚距 1m。破碎机电机处采用一梁二柱倾向棚，采用 4.2m π 型钢梁，支柱间距 3.8m，棚距 1m。工作面每推进 1 个循环，回、支一次超前范围内一梁三柱倾向棚。

3. 机巷超前支、回柱工序：煤机下行割煤至 50[#]支架时停机闭锁，开始回撤机巷本循环内的液压支柱。回撤后及时将下端头支架的伸缩梁、护帮板打出护顶，同时将回撤的液压支柱按照机巷超前支护要求支设在超前最外一排（见图 1）。

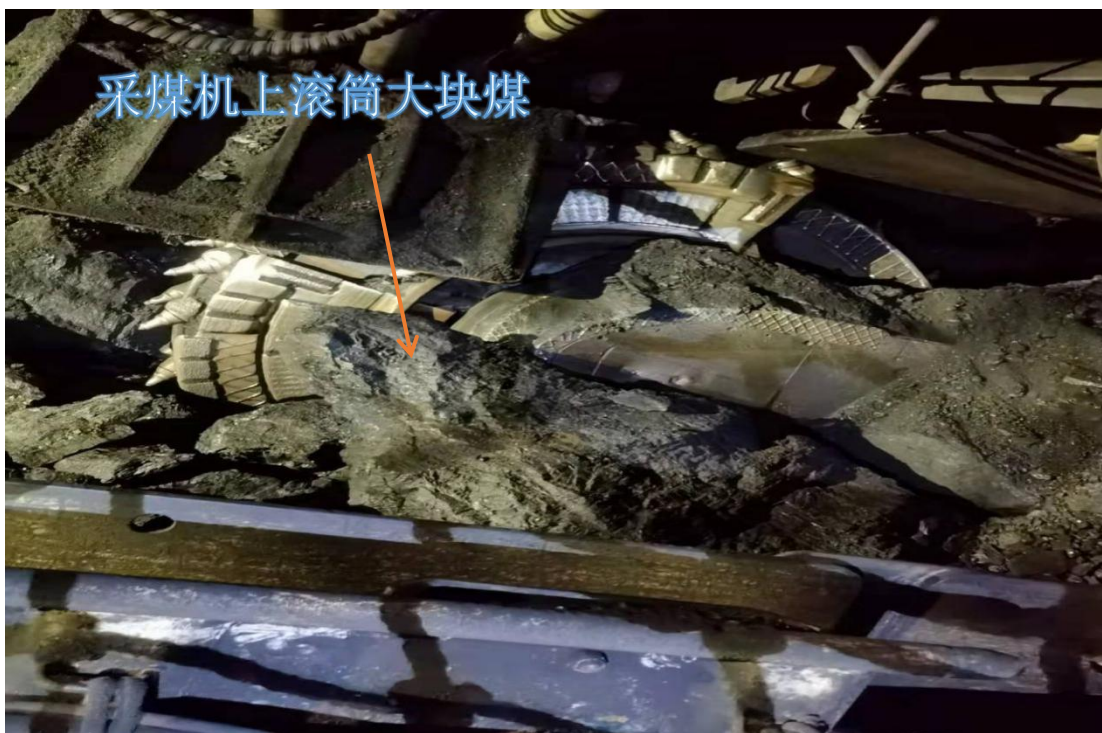
1. 采煤机上滚筒 91# 支架处有较多大块煤。

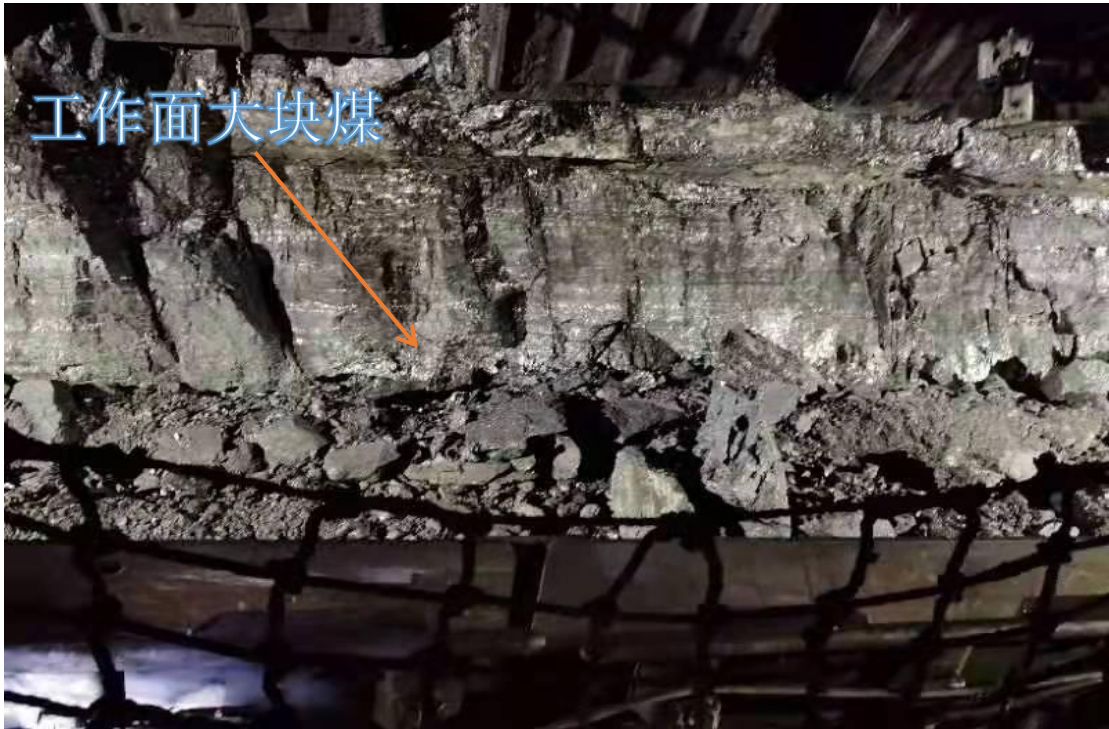
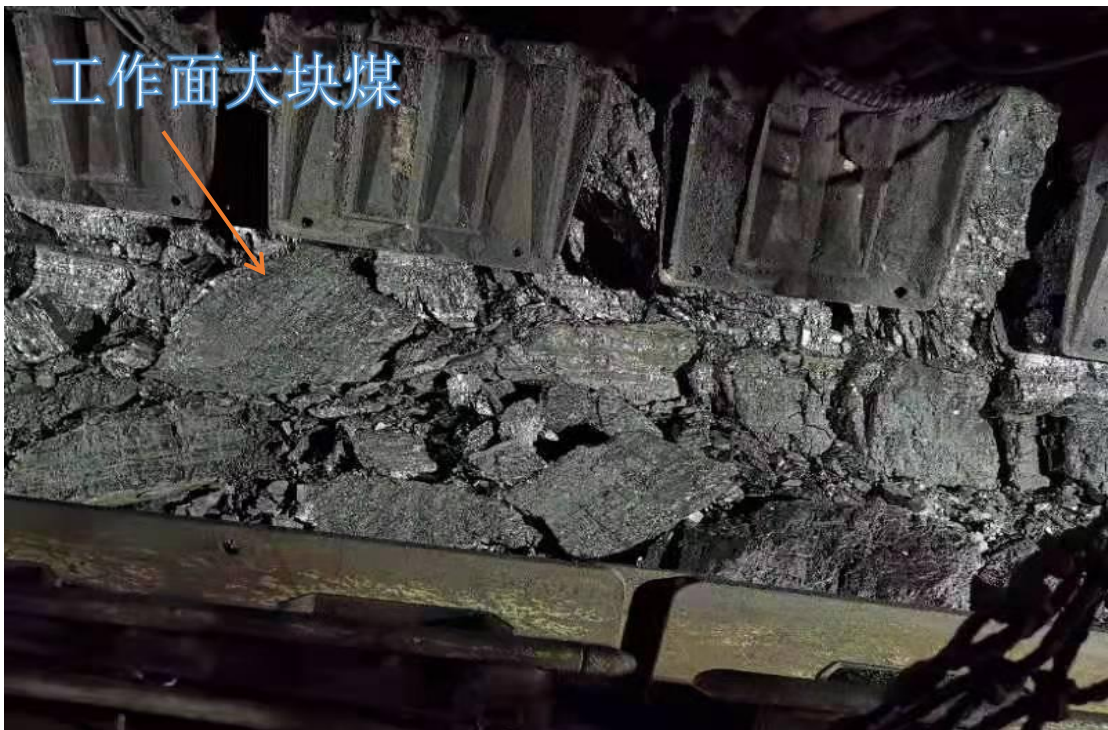
2. 工作面 81#~83# 支架，76#~78# 支架，64#~66# 支架，38#~40# 支架，23#~25# 支架，16#~18# 支架煤壁破碎，有较多大块煤。

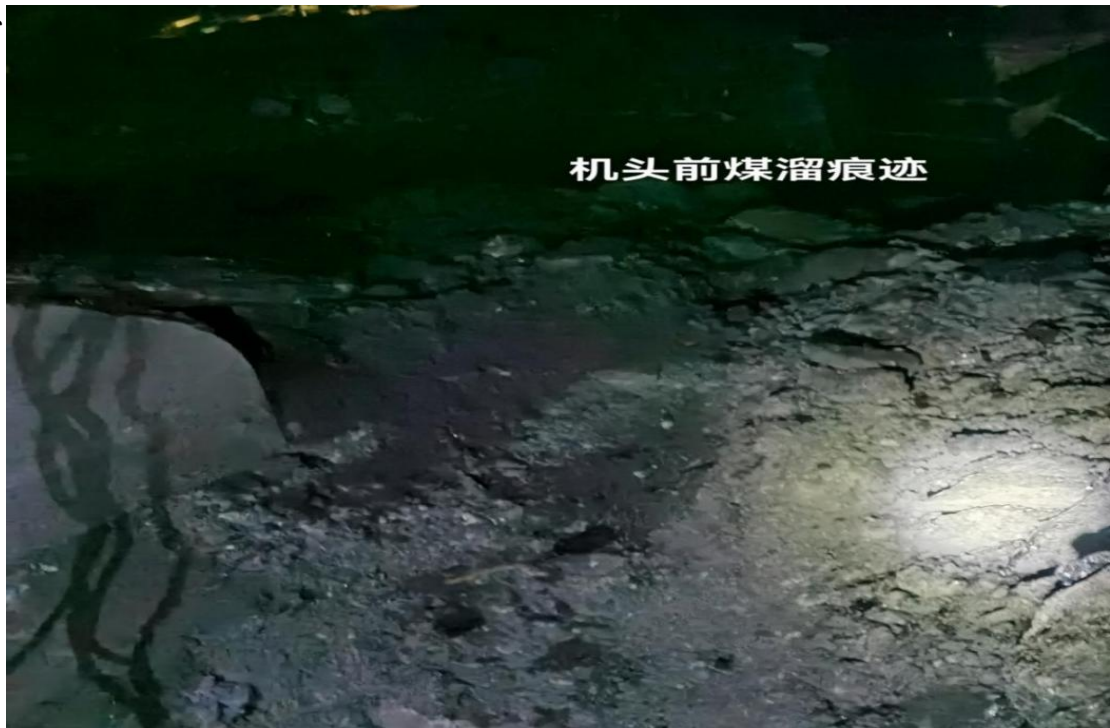
3. 刮板输送机机头与工作面煤帮有大块煤溜滑的痕迹，靠煤帮侧有明显的滑痕。

2. 工作面平均倾角 20° 左右，采用下行割煤，上行空刀清理浮煤的方式割煤，工作面煤帮有 0.1m 厚夹矸，工作面开采过程中经常性出现大块煤。刮板输送机下端头与转载机搭接处间距 0.6m~0.7m，空间较小，大块煤极易从下三角煤帮侧溜进转载机及上帮侧。

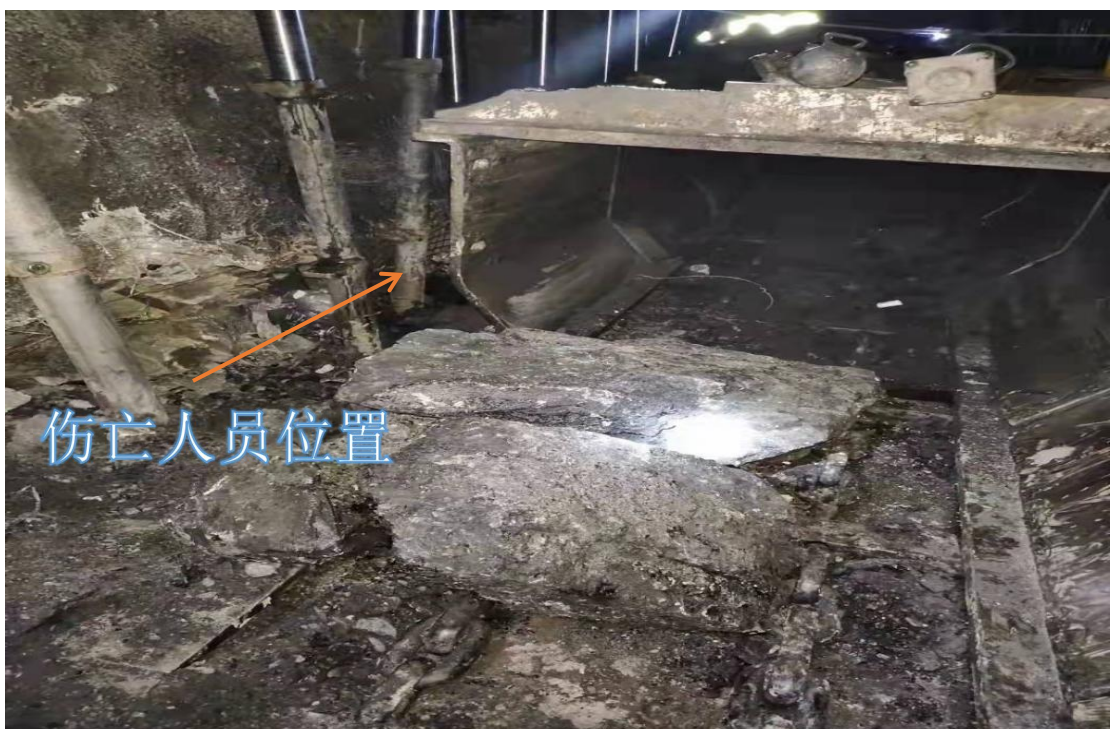
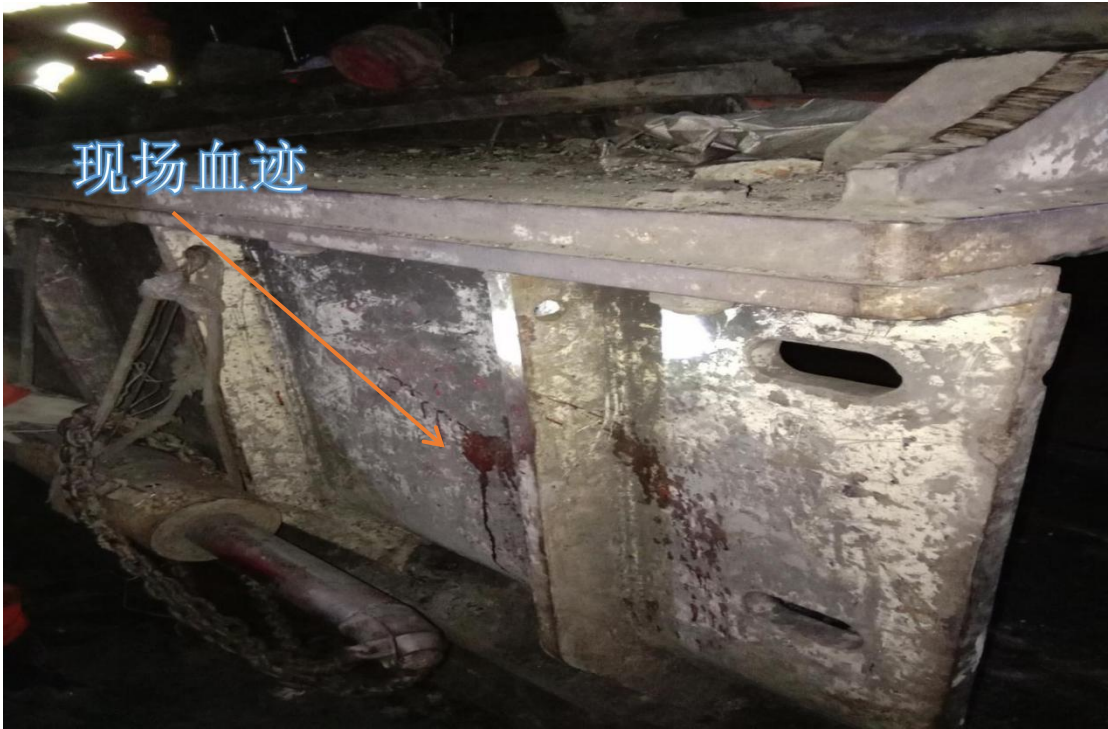
4. 尹晓斌位置在转载机入料口巷道上帮侧，距工作面煤壁 2.2m。转载机入料口上盖板距巷道顶板 0.7m、护板距机巷上帮 0.6m、距液压单体支柱 0.4m。在转载机入料口处有 2 块大块煤，尺寸分别是 1.2*0.65*0.55m、0.8*0.5*0.32m。入料口现场有血迹。

1. 从现场勘查分析，事故发生地点下端头超前支护齐备、有效，事故发生地点的巷道顶板、帮部支护完整。工作面下三角煤帮和顶板无破碎现象。调查分析，尹晓斌身上的大块煤出自工作面煤帮。

5. 根据调查取证分析，尹晓斌被大块煤压在转载机入料口巷道上帮，三机正在运转。

综合分析判断：尹晓斌在转载机运转过程中，违章进入转载机煤帮侧，被大块煤挤压致死。

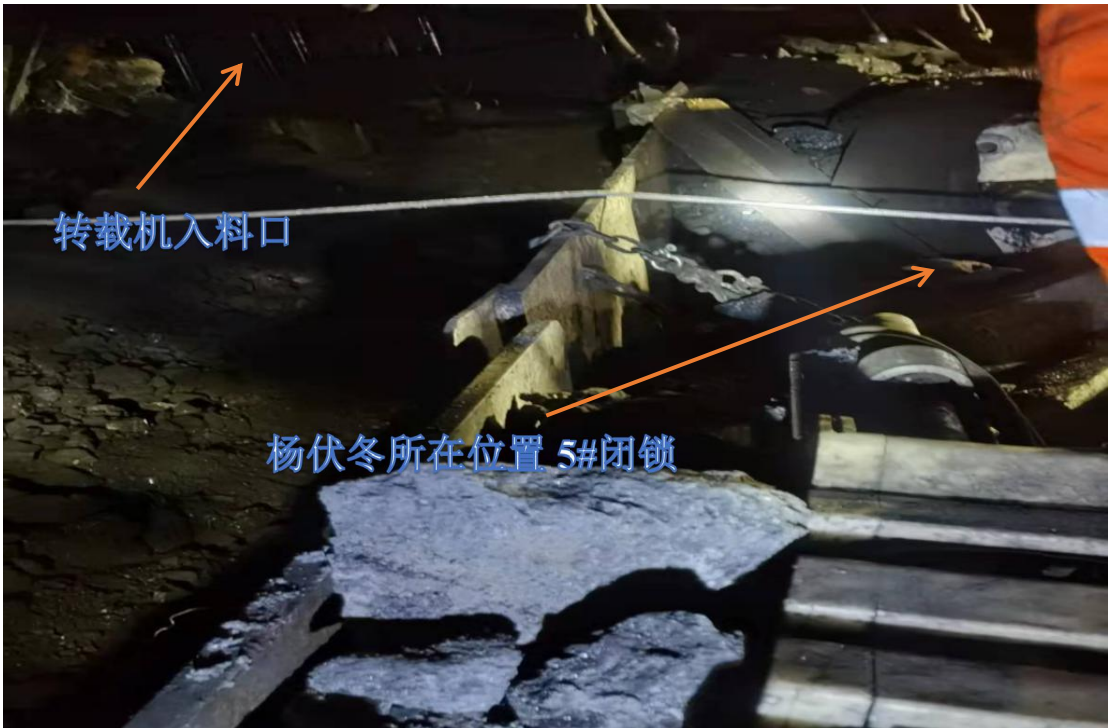
5. 副班长杨伏冬所在岗位（工作面5#支架5#闭锁处），面向转载机方向。

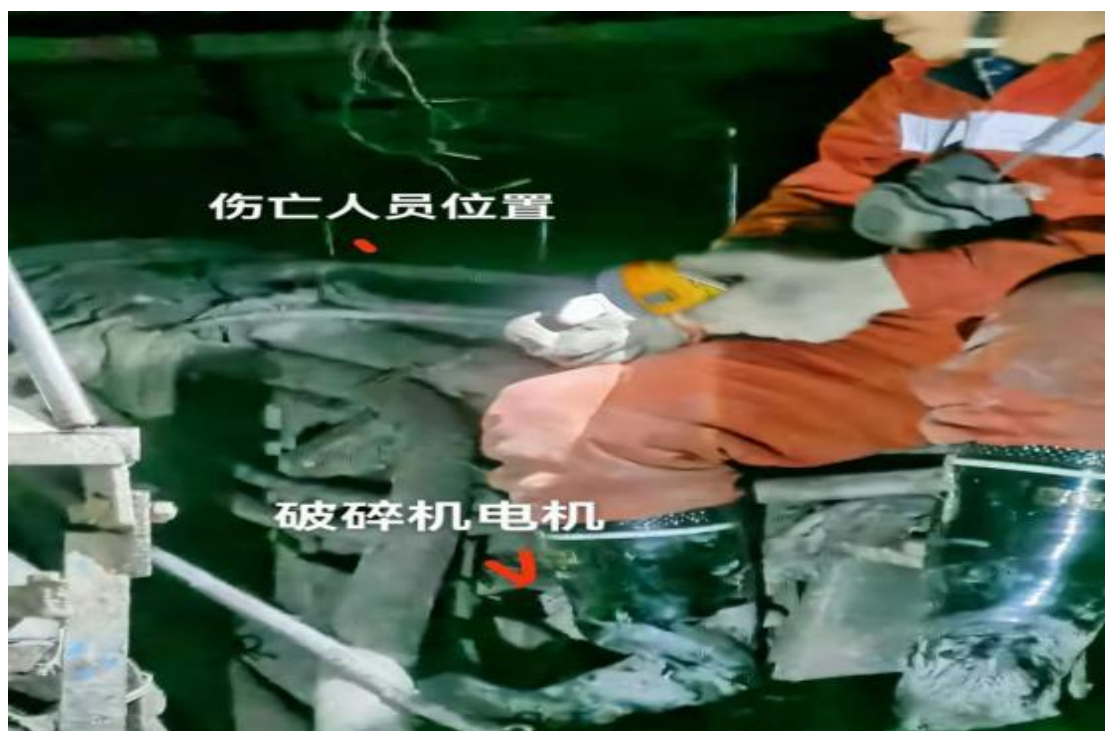
6. 伏广在破碎机电机处，距离尹晓斌 11m 左右。

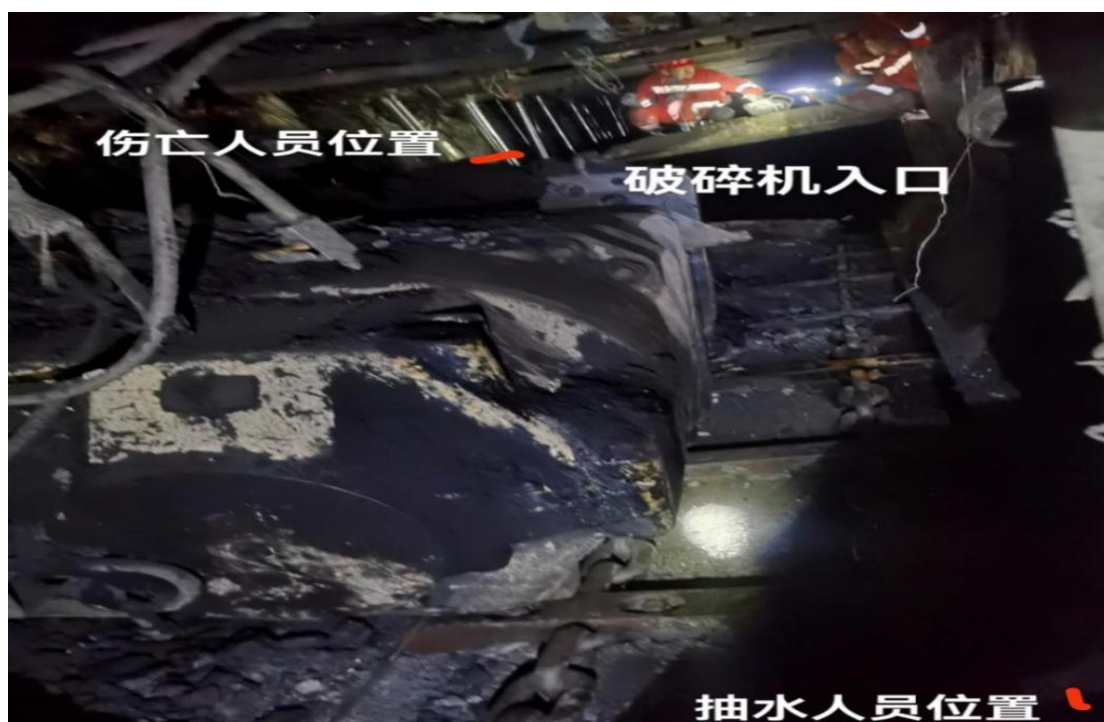
7. 贺小东在 1[#]支架处警戒和抽水，距离尹晓斌 6m。现场有电潜水泵 1 台。
