国家能源集团宁夏煤业有限责任公司金凤煤矿“10·17”摔伤致死事故调查报告

2022年10月17日21:35左右，国家能源集团宁夏煤业有限责任公司金凤煤矿（以下简称金凤煤矿）二分区带式输送机巷胶带输送机机尾处发生1起摔伤致死事故，造成1人死亡，直接经济损失276.97万元（不含事故罚款）。

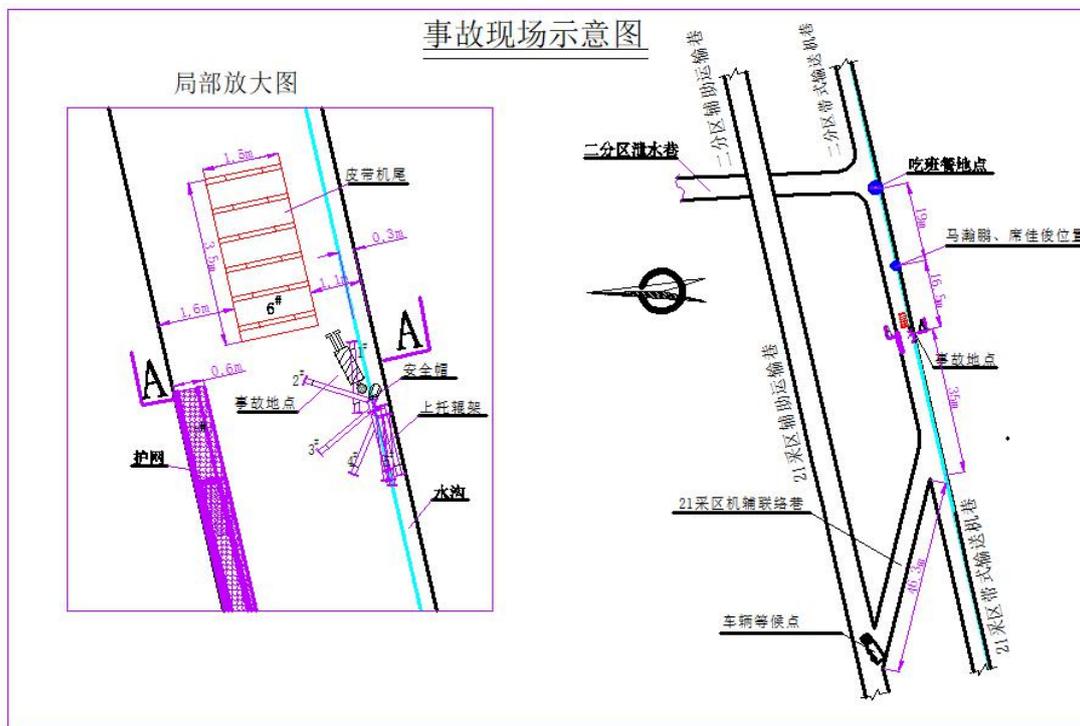
图1 事故现场示意图

综掘二队副队长席佳俊到现场后发现魏继凯身体侧卧在托辊架上（此处有 5 个备用托辊架，尺寸为 1400mm × 100mm × 400mm，重 24.02 kg），处于昏迷休克状态，意识不清、没有反应，检查发现魏继凯秋衣左下侧有破口并有血迹，地

面也有血迹，矿帽在身体前方，侧卧处的托辊架有尖锐突出部位。（见图 1、2、3、4）

魏继凯摔倒在皮带托辊架上，被皮带托辊架尖锐突出部位戳伤致死。

（1）现场作业环境差，胶带输送机机尾处未安装照明，现场存在淤泥、积水、杂物等，皮带托辊架等设备物料未集中归类码放，并采取有效的防滚动、防倾斜措施，影响人员正常行走、作业。
