宁夏宁鲁煤电有限责任公司任家庄煤矿 “5·16”煤仓坠落事故调查报告

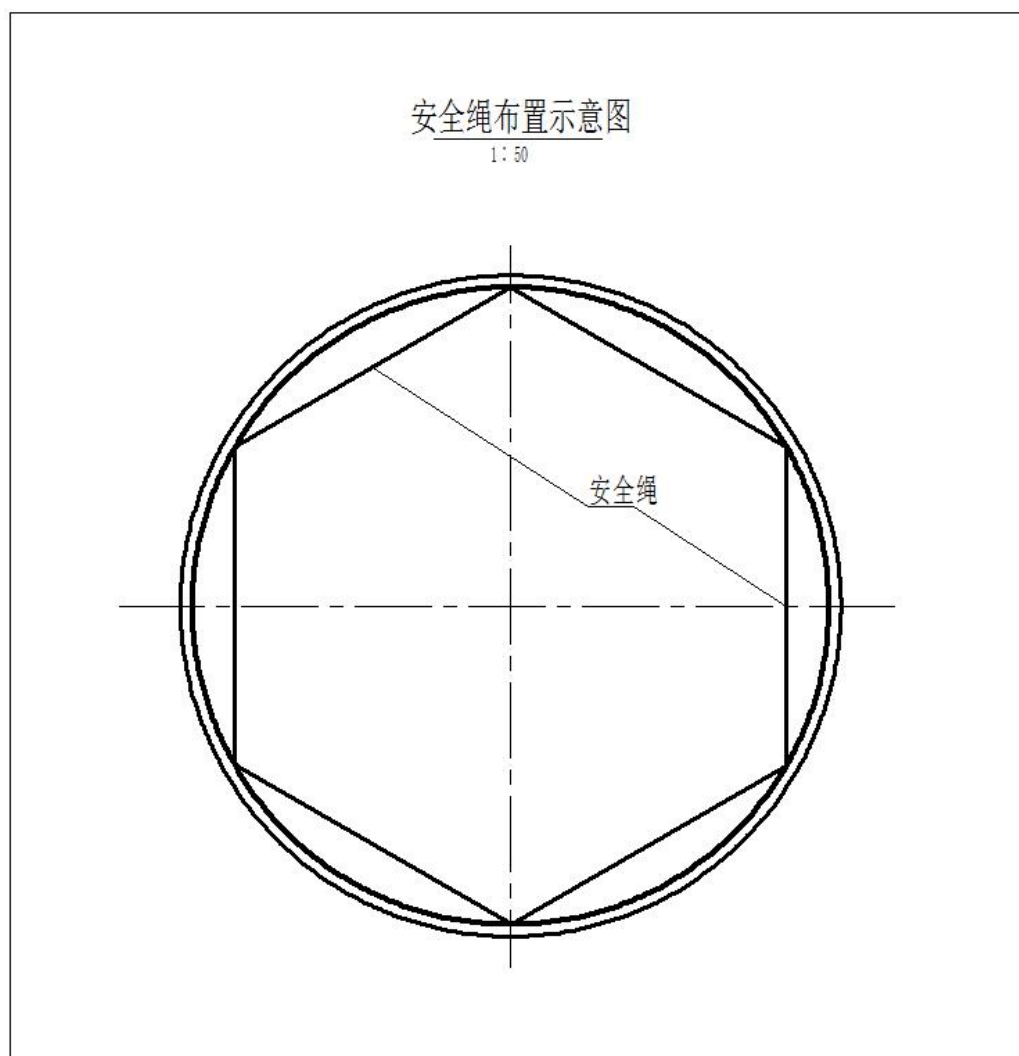
图 3 煤仓安全绳布置示意图

12 采区煤仓内作业人员佩戴安全带，安全带型号为：区域限制安全带Q-V型，冲击重量 100kg,整体拉力 $\geq 2000\text{N}$,长度 2.5m。煤仓内设一道安全绳，打设六根专用锚杆固定，人员作业时，安全带挂在安全绳上，锚杆沿着仓壁布置，并用U型卡固定到锚杆上，确保施工安全，规格为 $\phi 15\text{mm}$ 的钢丝绳。（见图 3、4）

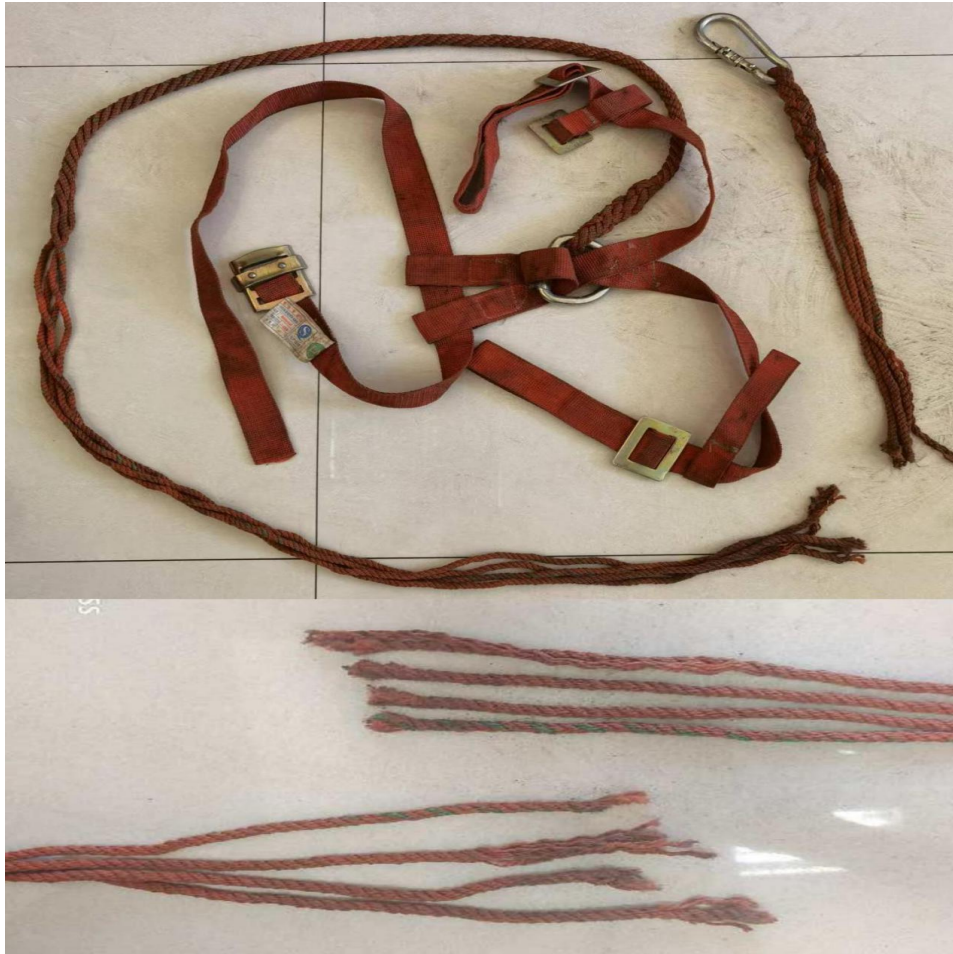
图 4：作业人员配带安全带

2022年9月20日，9月28日委托宁夏计量质量检验检测研究院分别对同批次安全带、事故安全带进行检验。同批次安全带检验结论为“该样品所检项目符合标准要求”，事故安全带安全绳1股四根绳分别拆开，断裂强力测试结果为1164、1148、1129、1293N,总断裂强力大于2000N。

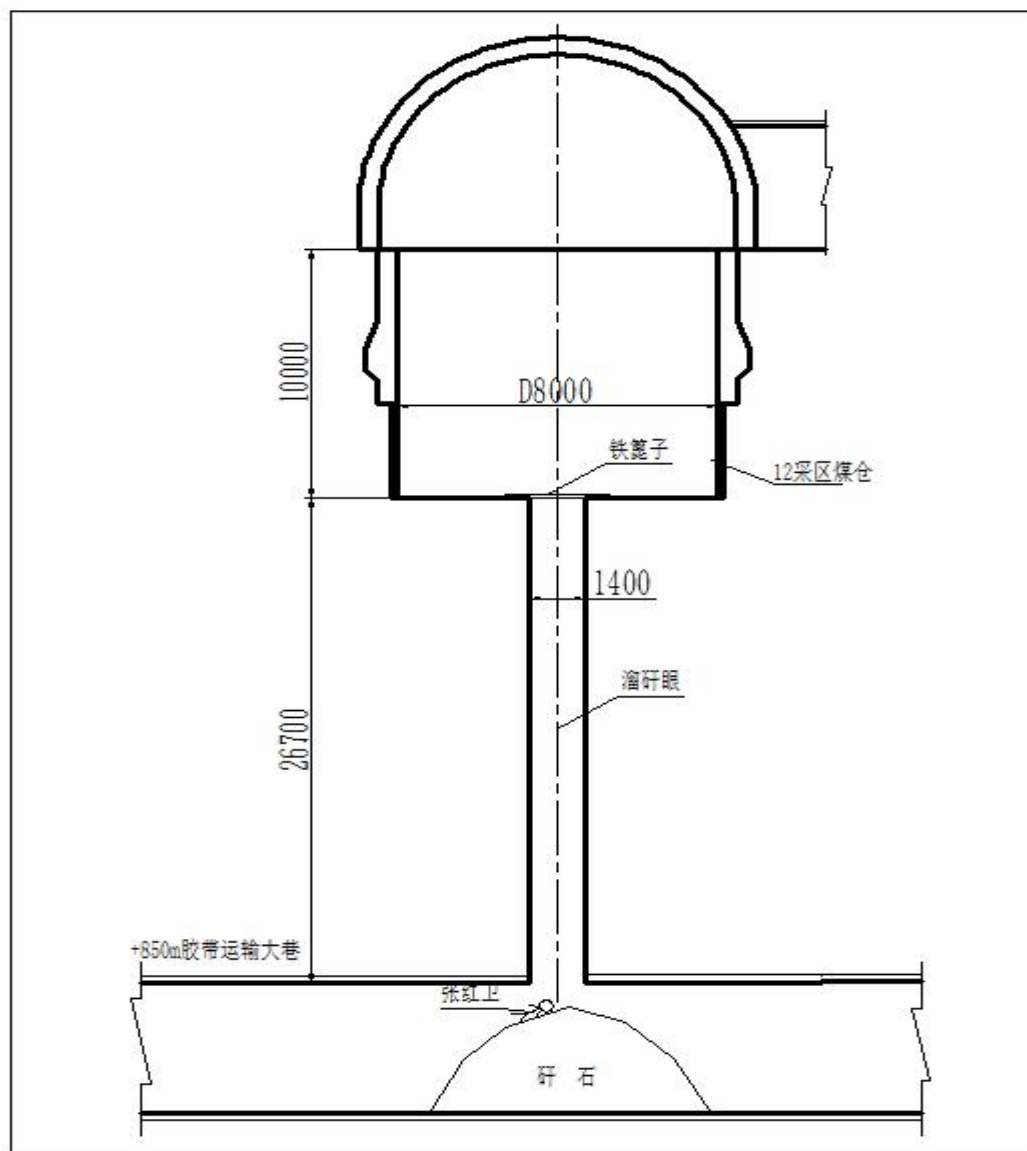
图 6：12 采区煤仓事故现场示意图

约12时10分左右，煤仓导矸孔内被大块矸石卡堵，矸石已堆满至煤仓导矸孔上口。现场人员发现导矸孔堵塞，汤光国及张红卫站在煤仓导矸孔边缘，此时导矸孔内的矸石突然滑落，汤光国和张红卫2人身体失去平衡。汤光国被安全带吊住，张红卫佩戴的安全带断裂，连同浮碴经导矸孔坠落

至煤仓底部的煤渣堆上。（见图 6）

张红卫违章在煤仓内处理导矸孔堵塞时，导矸孔内的矸石突然垮塌，不慎滑入导矸孔，张红卫在导矸孔内蹬空、安全带划断坠落至煤仓下部的+850m胶带运输大巷内渣堆上，

(1)工人违章处理导矸孔堵塞。煤仓作业人员发现导矸孔堵塞，没有按照《12采区煤仓及给煤机硐室施工作业规程》“煤仓导矸孔发生堵眼时，禁止任何人员在煤仓内”的规定及时撤出煤仓。

(2)安全风险辨识不到位。青海一洲项目部和任家庄煤矿未认真排查安全防范措施是否有效，封堵导矸孔的篦子没有起到安全保护作用，安全带未发挥作用。

（四）补齐安全短板。针对事故暴露出的安全管理短板，认真反思，对煤仓施工安全防护设施进行全面排查和整治，选择使用技术参数可靠、安全系数更高的符合国标（GB6095-2009）的安全带。要对所辖区域进行一次全覆盖巡查，掌握当班安全生产动态，并做好作业现场重点区域、
