宁夏羊四煤业有限公司“1·3”顶板 事故调查报告

2023年1月3日13时10分许，宁夏羊四煤业有限公司（以下简称羊四煤矿）1504工作面措施巷在掘进（炮掘）作业过程中发生一起顶板事故，致1人死亡，直接经济损失161.4万元。

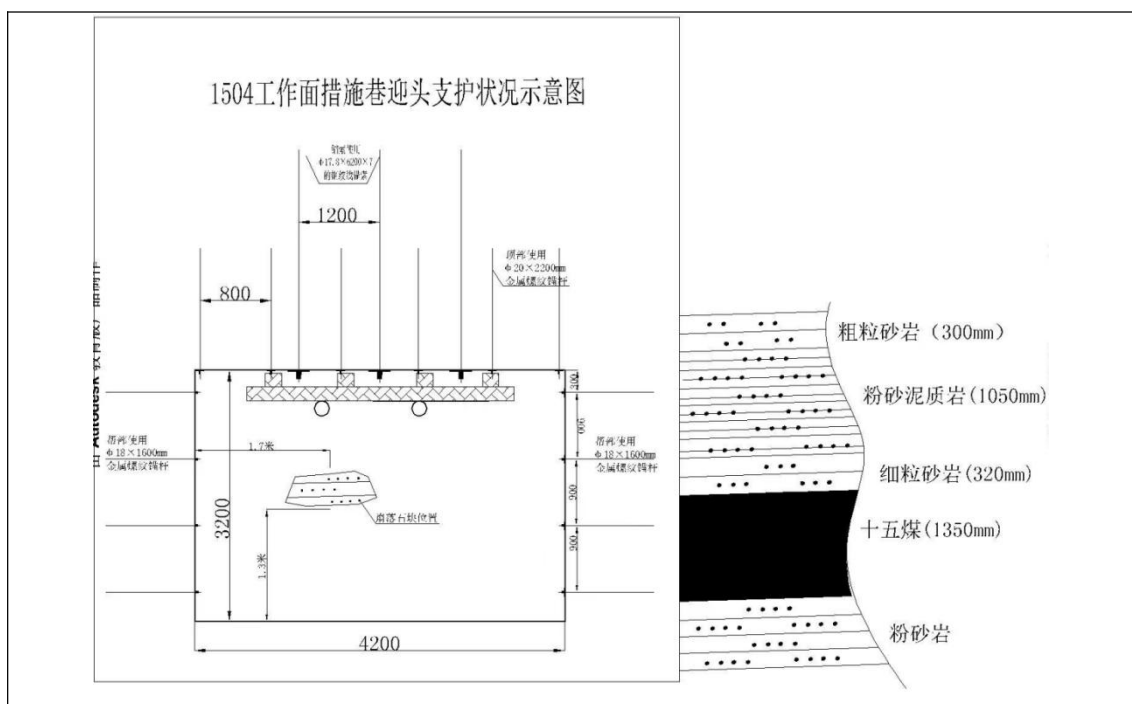
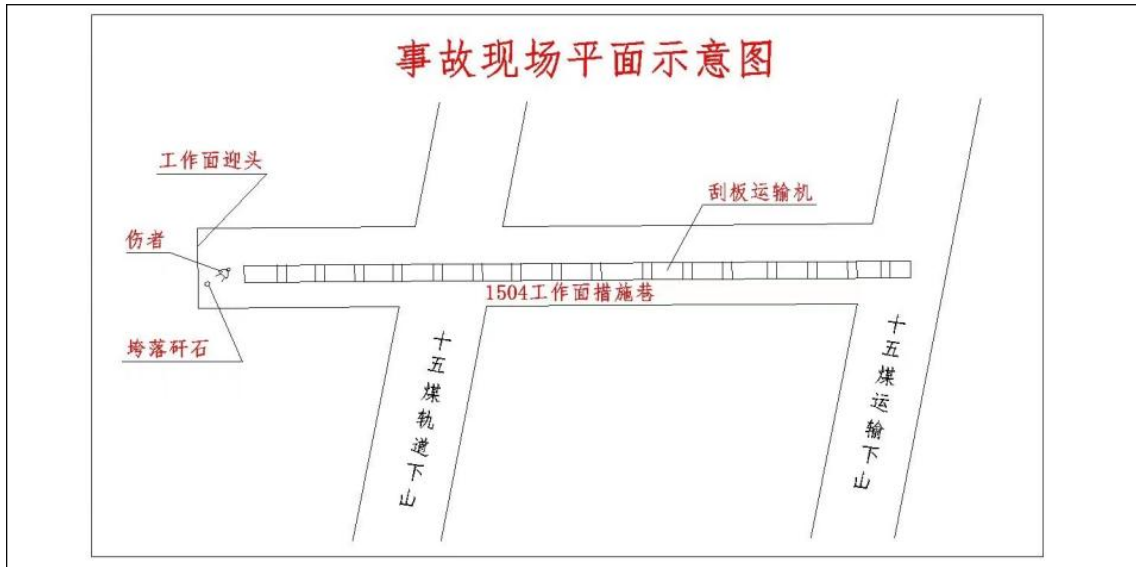
图 1：事故现场示意图

事故地点位于 1504 工作面措施巷距开口 20m 处工作面迎头，巷道宽约 4.2m、高约 3.2m；现场采用锚杆、锚索、网片、W 钢带支护，顶板支护完整，无冒落现象。工作面迎头距底板 1.3m 处有一处矸石窝，刮板输送机机尾处垮落有一块 $0.9\text{m} \times 0.30\text{m} \times 0.32\text{m}$ 的矸石，周围散落有几块小矸石。（见图 1）

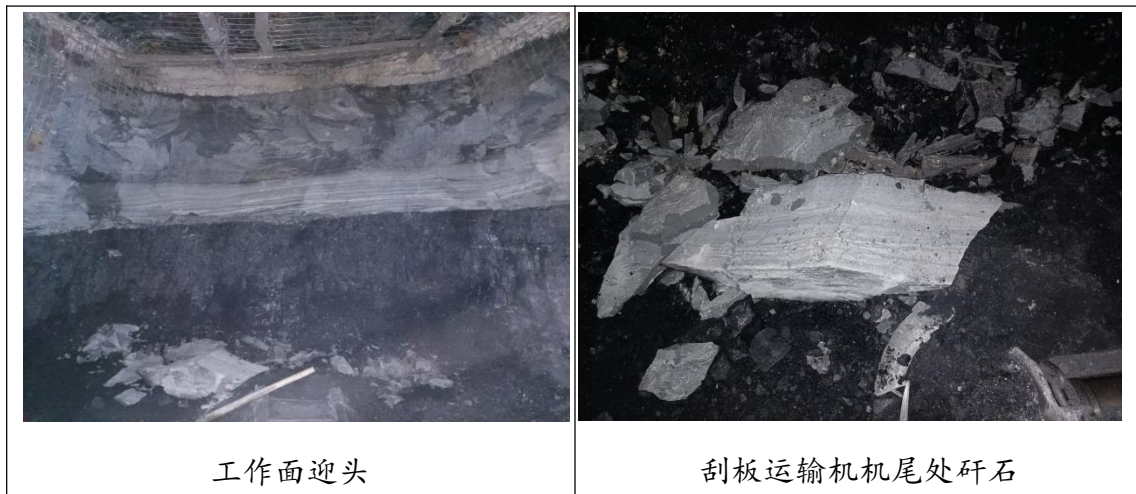
图 2：事故现场

(一) 事故地点的巷道宽 4.2m、最低处高 3.2m，刮板输送机机尾垮落有矸石。(见图 2)

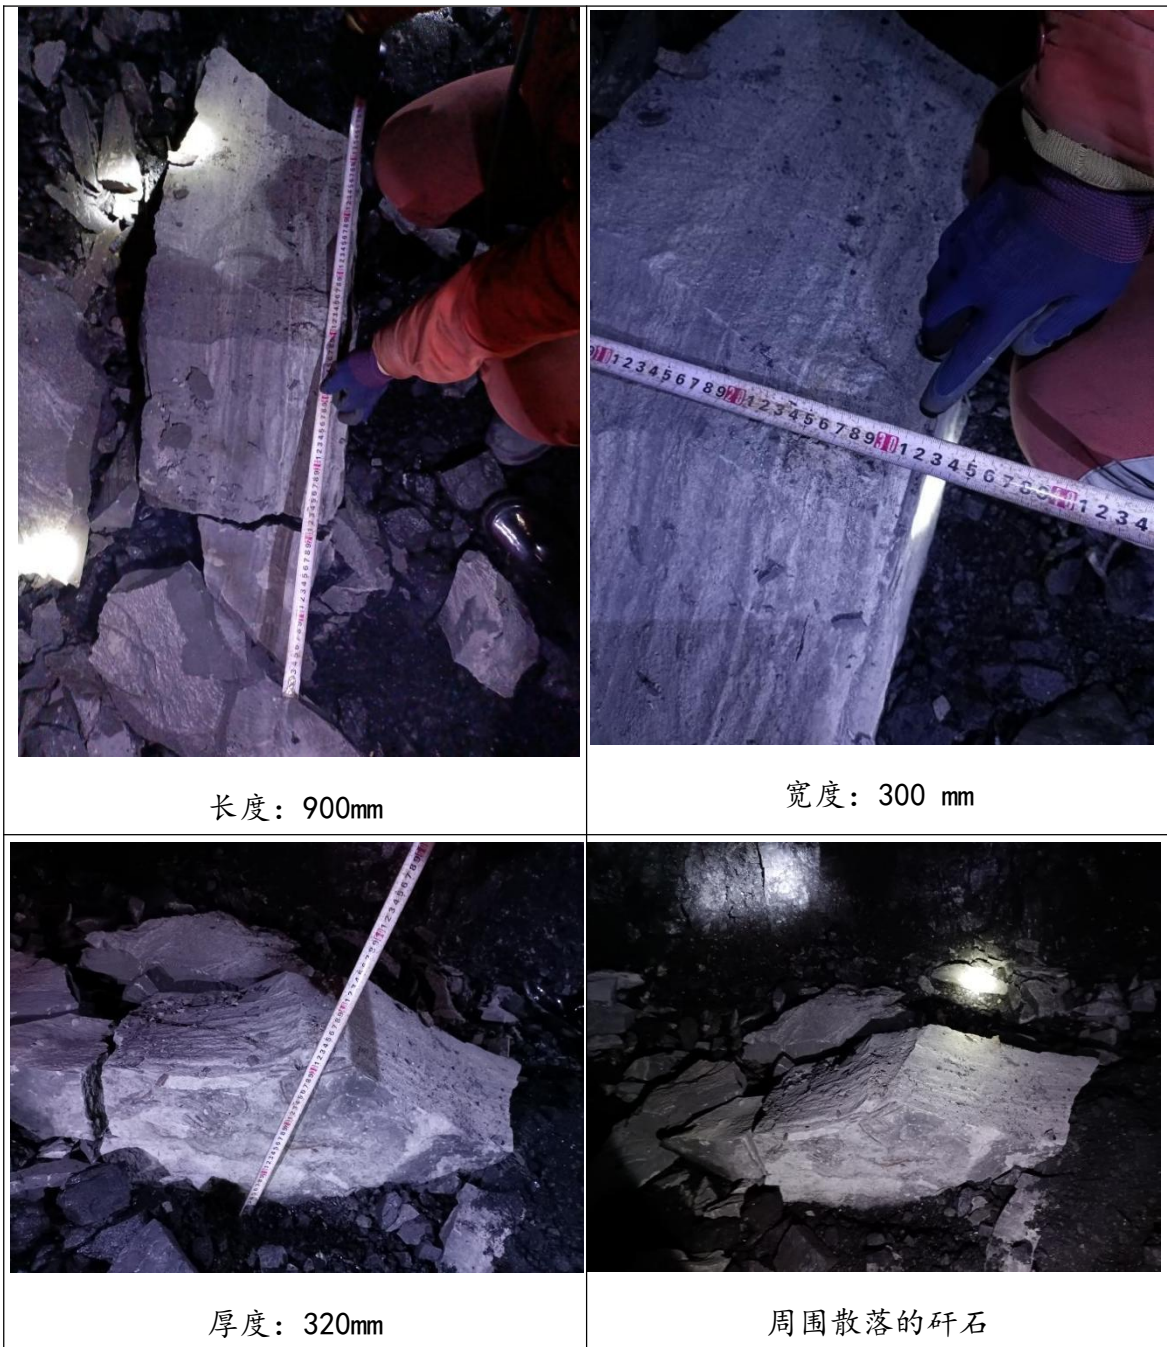
图 3：垮落矸石

(二) 1504 工作面措施巷迎头垮落矸石长约 900mm、宽约 300mm、厚约 320mm，周围散落矸石。(见图 3)

（一）直接原因：现场作业人员在作业前没有全面进行敲帮问顶，迎头松动的矸石突然垮落，将谢全安砸伤致死。

（二）加强采掘工作面顶板管理。羊四煤矿要按照《国家矿山安全监察局关于印发〈强化煤矿炮采（高档普采）工作面顶板管理规定〉等 3 项煤矿顶板管理规定的通知》要求，狠抓顶板灾害治理，在支护设计、支护材料、支护质量上开展重点管理，所有在掘巷道支护做到“一巷一策”；根据水文地质条件和施工工艺，制定掘进工作面迎头片帮安全技术措施，防止片帮伤人。

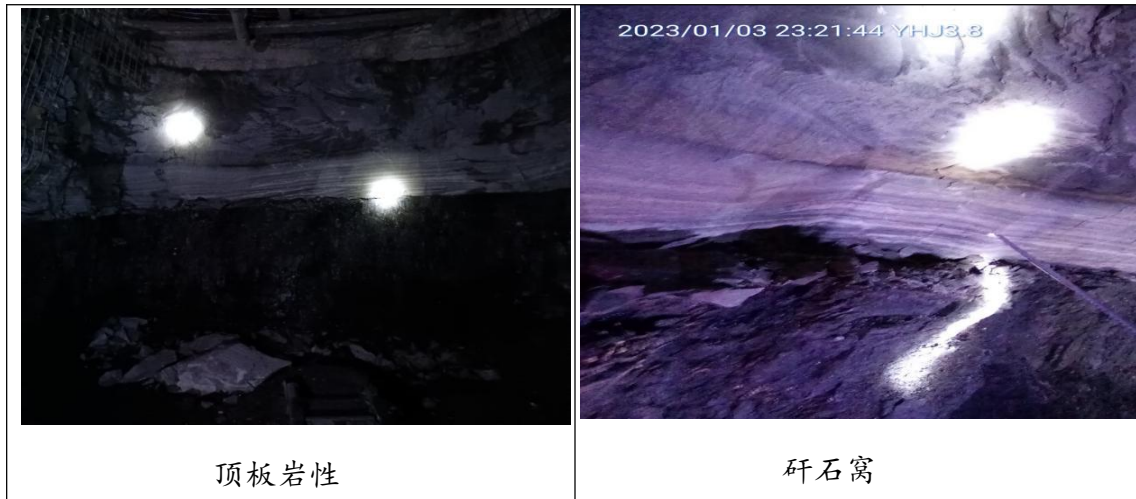
图 4：硃石窝

（三）1504 工作面措施巷 15 煤顶板岩性层理明显，以粗粒砂岩（300mm）、粉砂质泥岩（1050mm）、细粒砂岩（320mm）、煤层（1350mm）为主，迎头有一处矸石窝。（见图 4）

3. 现场管理不到位。班组长安排专人对迎头进行敲帮问顶，但现场作业人员未完全将爆破后的危岩活矸清除。

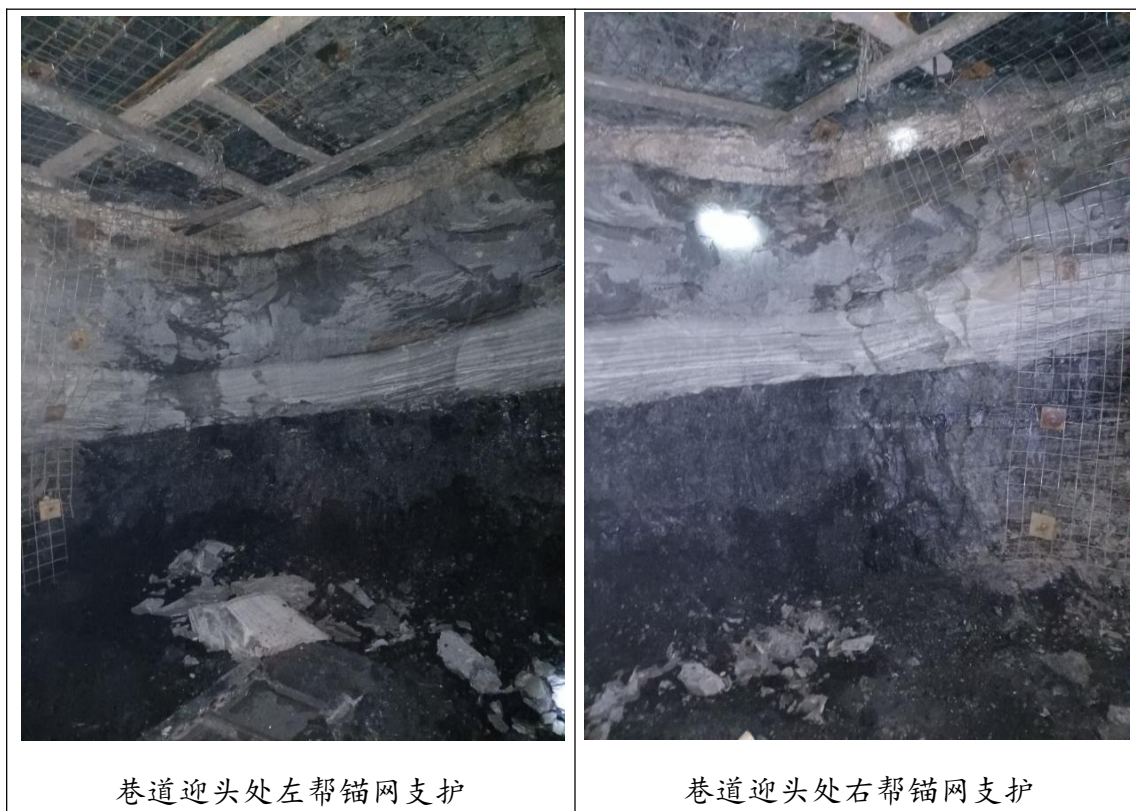
图 5：锚网支护

(四)1504 工作面措施巷上帮锚网支护距迎头 2.7m，下帮锚网支护距迎头 1.8m。(见图 5)

2. 技术管理不到位。1504工作面措施巷加宽、加高后，补充技术措施未及时对帮部锚网永久支护滞后迎头距离进行修订。
