国家能源集团宁夏煤业有限责任公司

金凤煤矿“11·12”事故调查报告

“11·12”事故调查组

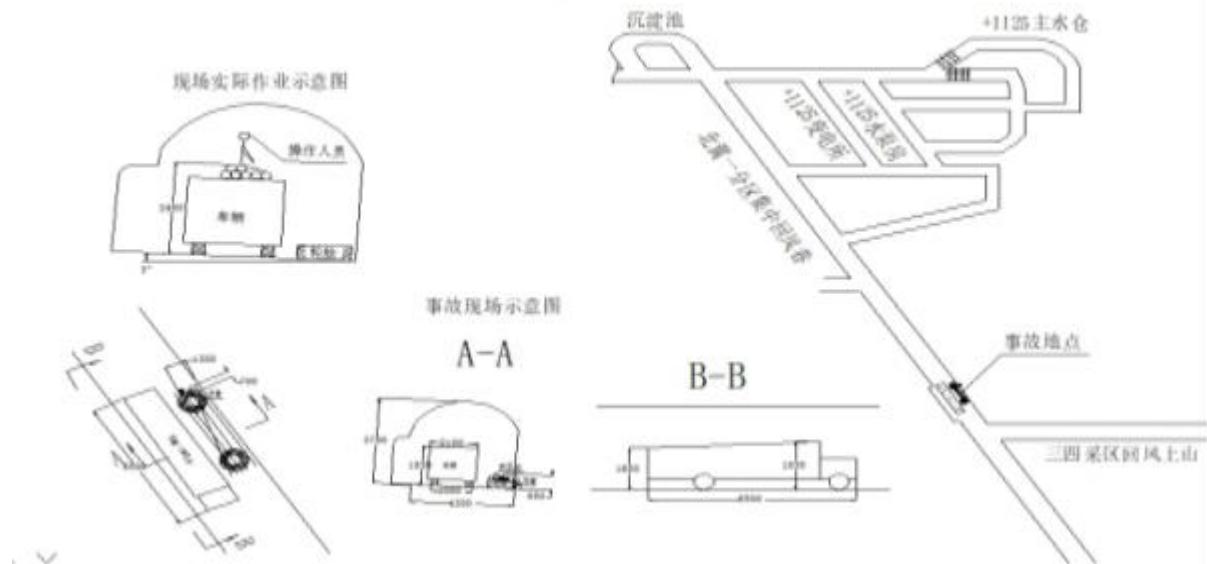
11.12事故示意图

前后固定住，同时申付长告诉刘保财先不要上车等他把轮胎（当做管材落地时缓冲垫圈）铺好以后再卸管材，当他铺好第一个轮胎（车尾位置）正在铺第二个轮胎（车头位置）时听到有管材滑落声音，急忙侧身躲避，随即看到车上的管材连同刘保财一起滚落车下，刘保财仰面朝上头部朝向车尾脚朝向驾驶室，腰部和腿部在轮胎上，6根管材压在死者的身上，另1根落在一旁没有压人。事故发生后，申付长安排司机李智寻找救援工具，自己跑到泵房去叫正在泵房作业的其他三人（李正立、单忠、贾庆贺）帮助救援，并向金凤项目部值班员电话汇报井下发生事故请求救援。11月12日21时40分，金凤项目部值班员向安装队队长戚甫全电话汇报井下发生事故，22时左右戚甫全电话向金凤煤矿矿长张兵汇报井下发生事故。接到电话汇报后，张兵立即安排胡硕军、钮涛、王平及戚甫全下井查看情况并参与救援，同时安排调度室启动应急救援预案。22时30分左右地面救援人员到达事故现场，与当班作业人员一同救援，24时左右刘保财被救出运送到井口，随即用救护车送往盐池县人民医院救治，11月13日2时08分刘保财因重度颅脑损伤，抢救无效死亡。

现场作业人员刘保财（死者）违章作业，导致本人和管子同时从车上滚落下来受伤致死。
