# 国家能源集团宁夏煤业有限责任公司金凤煤矿“10·17”摔伤致死事故调查报告

2022 年 10 月 17 日 21:35 左右，国家能源集团宁夏煤业有限责任公司金凤煤矿（以下简称金凤煤矿）二分区带式输送机巷胶带输送机机尾处发生 1 起摔伤致死事故，造成 1 人死亡，直接经济损失 276.97 万元（不含事故罚款）。

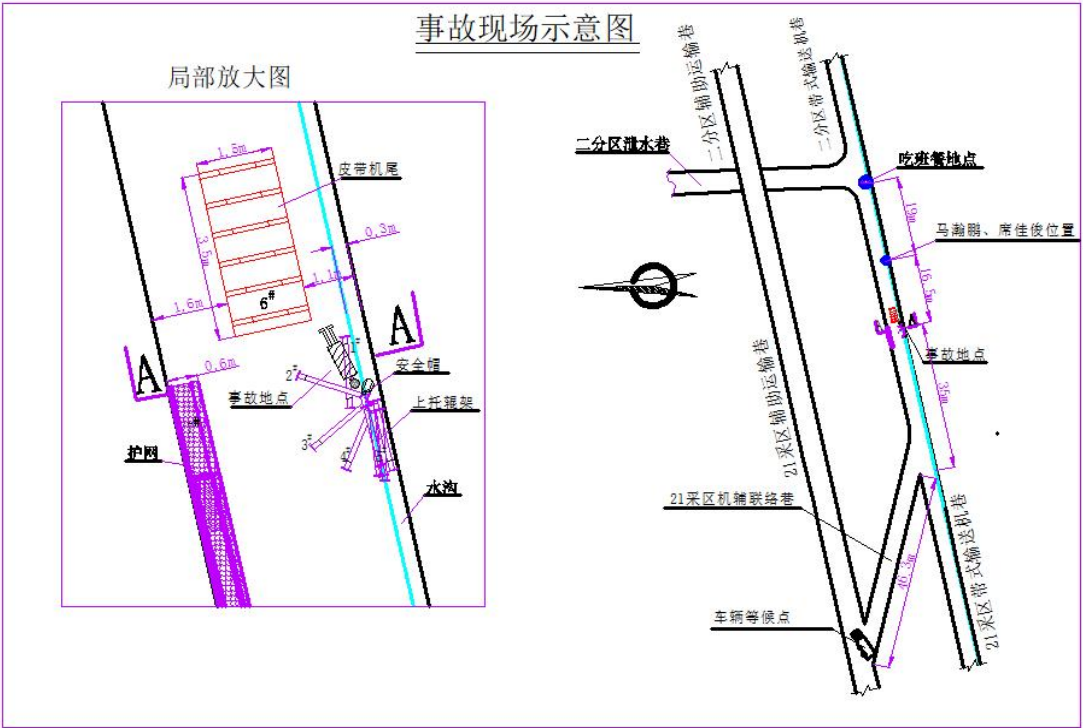
图1 事故现场示意图

综掘二队副队长席佳俊到现场后发现魏继凯身体侧卧在托辊架上（此处有 5 个备用托辊架，尺寸为 1400mm × 100mm × 400mm，重 24.02 kg），处于昏迷休克状态，意识不清、没有反应，检查发现魏继凯秋衣左下侧有破口并有血迹，地

面也有血迹，矿帽在身体前方，侧卧处的托辊架有尖锐突出部位。（见图 1、2、3、4）

**魏继凯**摔倒在皮带托辊架上，被皮带托辊架尖锐突出部位戳伤致死。

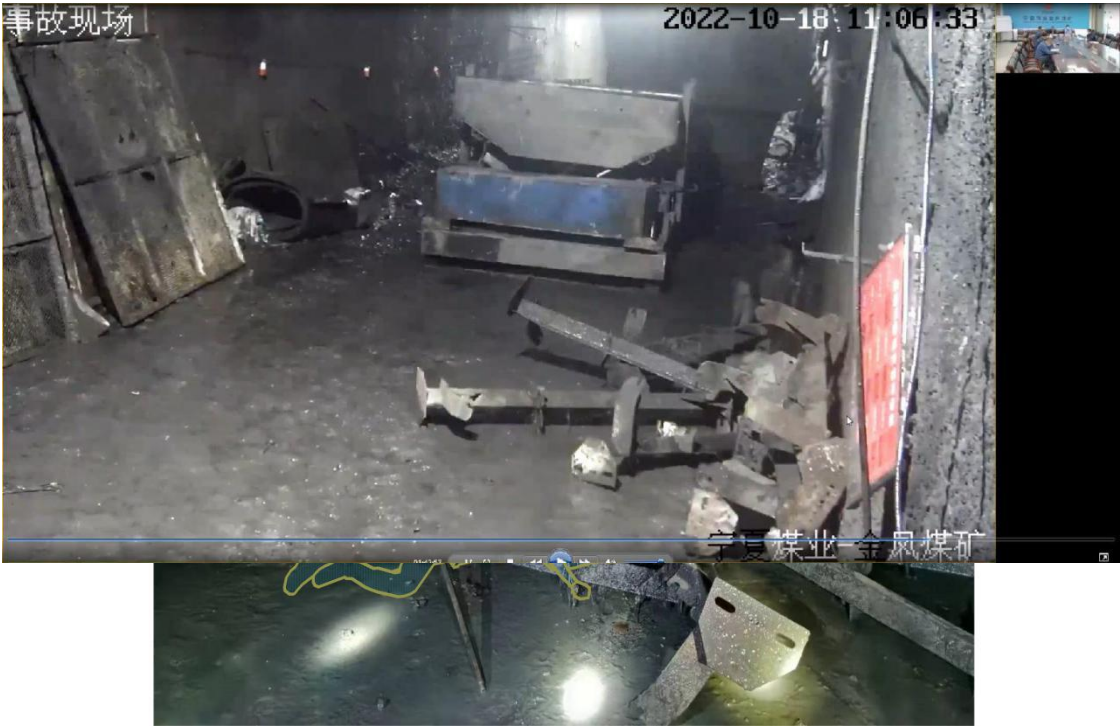
图3 事故现场区域

事故发生在二分区带式输送机巷胶带输送机机尾处，巷道断面为直墙半圆拱形，宽 4200mm、高 3800mmmm、坡度+5‰，支护形式为锚网索喷联合支护。

胶带机机尾尺寸：3500mm × 1500mm × 600mm，距北帮 1600mm，距南帮 1100mm。托辊架尺寸：1400mm × 100mm × 400mm，重 24.02 kg。

（1）现场作业环境差，胶带输送机机尾处未安装照明，现场存在淤泥、积水、杂物等，皮带托辊架等设备物料未集中归类码放，并采取有效的防滚动、防倾斜措施，影响人员正常行走、作业。
