# 宁夏国家能源集团宁夏煤业有限责任公司 羊场湾煤矿一号井“1·14”一般运输 事故调查报告

国家能源集团宁夏煤业有限责任公司  
羊场湾煤矿一号井“1·14”事故调查组  
2025年3月7日

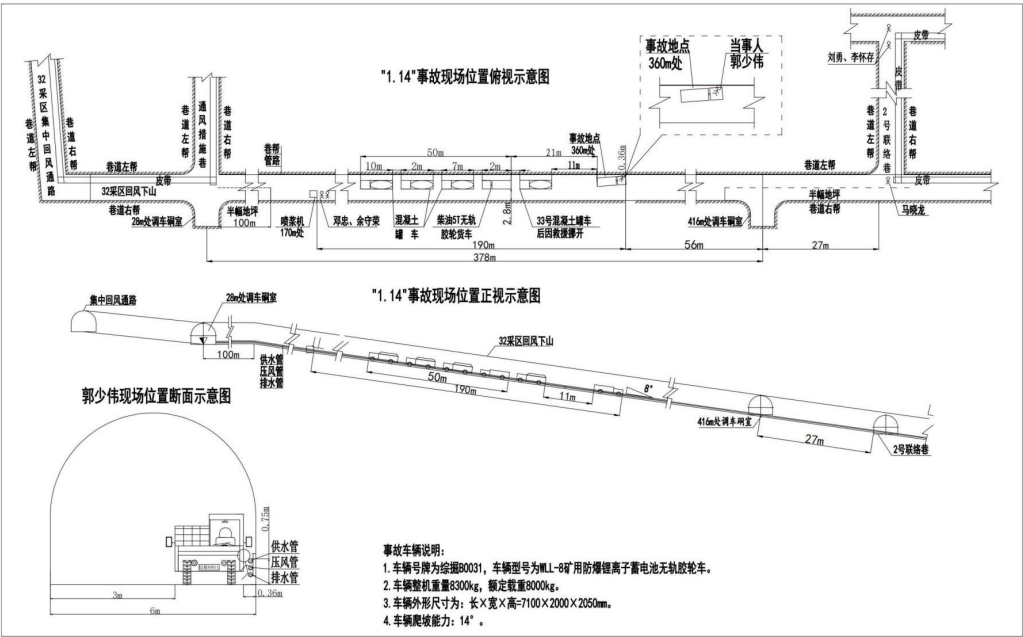
图 1 事故现场示意图

羊场湾煤矿一号井 32 采区回风下山变坡处 160m 到 360m，巷道进行了锚索、网、喷、钢带联合支护，全断面进行了初喷封闭，巷道右侧底板施工了 3m 宽半幅混凝土地坪，巷道左帮安装三趟管路（从上至下分别为供水管、压风管、排水管），现场无其他堆积材料、胶带运输机等。32 采区回风下山 2#调车硐室向上 67m 处，依次分别停放有车牌号为综掘 B0033 号、综掘 B0011 号、综掘 B0025 号、综掘 B0023 号、综掘 B0021 号车，车头朝向上坡，间距依次为 2m、7m、2m、10m，车辆与巷道右帮最小距离 2.8m。（见图 1）

事故的直接原因是：胶轮车司机在车辆未采取紧急制动和驻车制动的情况下，擅自下车，车辆下滑将其挤在车辆与巷帮之间导致事故发生。

1. 安全教育培训不到位。作业人员缺乏必要的安全知识和操作技能，紧急情况应急处置不当。胶轮车司机倒车行驶撞到停放在巷帮的混凝土搅拌车（综掘 B0033 号）尾部，在调整车辆方位过程中，车辆未完全停住、将档位旋钮开关挂入倒档（R 档），此时车辆实际处于空档（N 档）状态，致使车辆下滑。
