宁夏红墩子煤业有限公司红二煤矿 “2·17”一般地面机电事故调查报告

宁夏红墩子煤业有限公司红二煤矿

“2·17”事故调查组

2025年3月25日

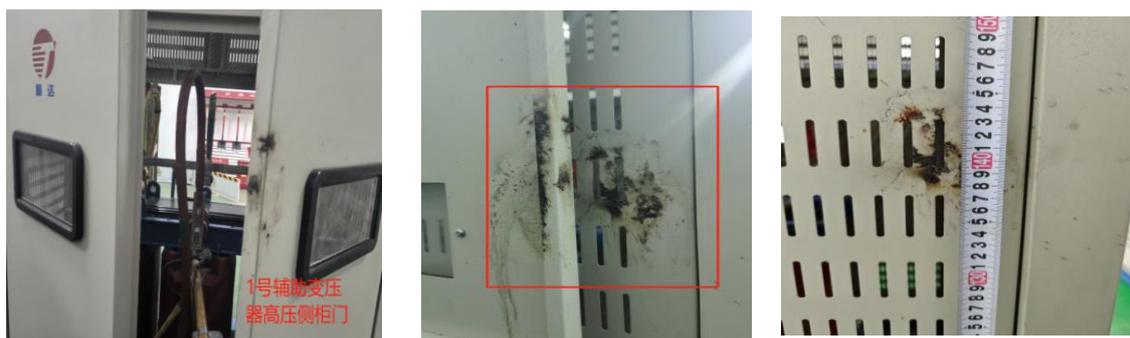
图2 事故现场

事故地点位于副立井绞车房变压器室内带电运行的1#干式辅助变压器。事故现场1#定子变压器、1#励磁变压器

处于断电状态，1#干式辅助变压器处于带电运行状态。

事故的直接原因是：杨某某擅自擦拭1#干式辅助变压器，右手扶在打开状态紧贴变压器柜体外壳的柜门上，左手与C相接线柱弧光放电，形成单相接地回路，导致事故发生。

（三）强化机电技术管理。狠抓安全管理制度和规程措施的现场落实，加强变电所（室）安全管理，优化停送电检修流程，坚决杜绝出现规程措施与现场执行“两张皮”现象。要全面开展安全风险辨识，重点对电气设备的防护、隔离、上锁，悬挂警示牌进行排查，防止误操作造成人员伤害。积极推动安全管理从“人防”向“技防+制度防”转变，关键作业环节必须配备视频监控系统，未开启视频监控或监控失效时，不得进行作业。
