宁夏红墩子煤业有限公司红二煤矿 “2·17”一般地面机电事故调查报告

“2·17”事故调查组

2025年3月25日

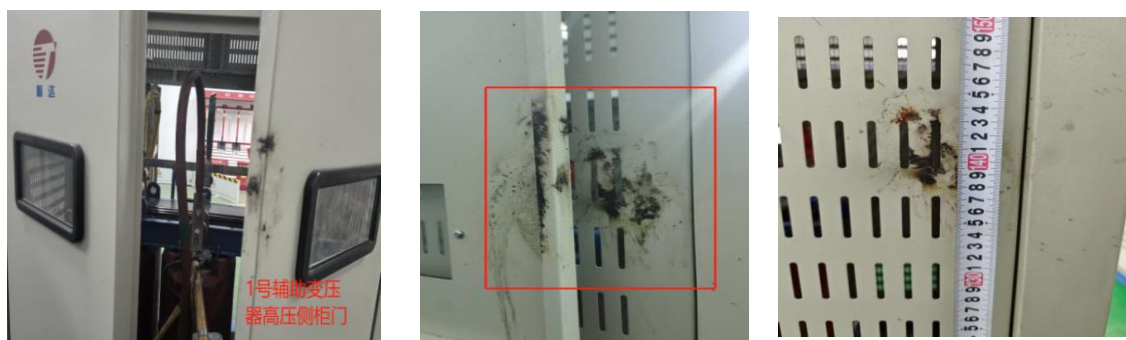
图2 事故现场

事故地点位于副立井绞车房变压器室内带电运行的1#干式辅助变压器。事故现场1#定子变压器、1#励磁变压器

处于断电状态，1#干式辅助变压器处于带电运行状态。

事故的直接原因是：杨某某擅自擦拭1#干式辅助变压器，右手扶在打开状态紧贴变压器柜体外壳的柜门上，左手与C相接线柱弧光放电，形成单相接地回路，导致事故发生。

（三）强化机电技术管理。狠抓安全管理制度和规程措施的现场落实，加强变电所（室）安全管理，优化停送电检修流程，坚决杜绝出现规程措施与现场执行“两张皮”现象。要全面开展安全风险辨识，重点对电气设备的防护、隔离、上锁，悬挂警示牌进行排查，防止误操作造成人员伤害。积极推动安全管理从“人防”向“技防+制度防”转变，关键作业环节必须配备视频监控系统，未开启视频监控或监控失效时，不得进行作业。
