# 宁夏盐池县四股泉煤业有限公司四股泉煤矿 二号井“3·29”一般运输事故调查报告

宁夏盐池县四股泉煤业有限公司  
四股泉煤矿二号井“3·29”事故调查组  
2025 年 5 月

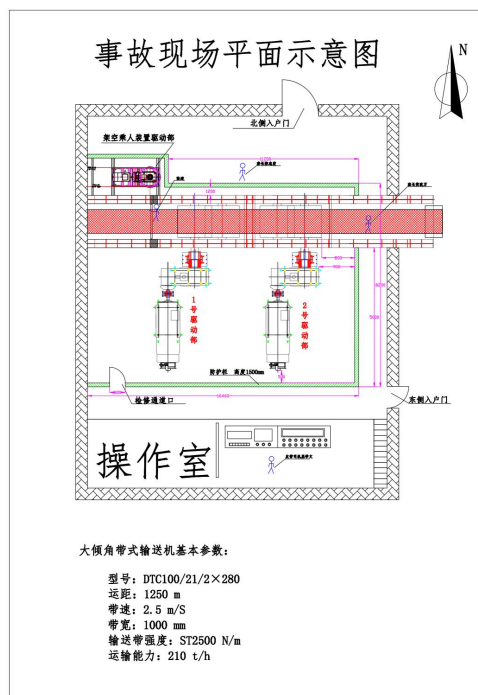
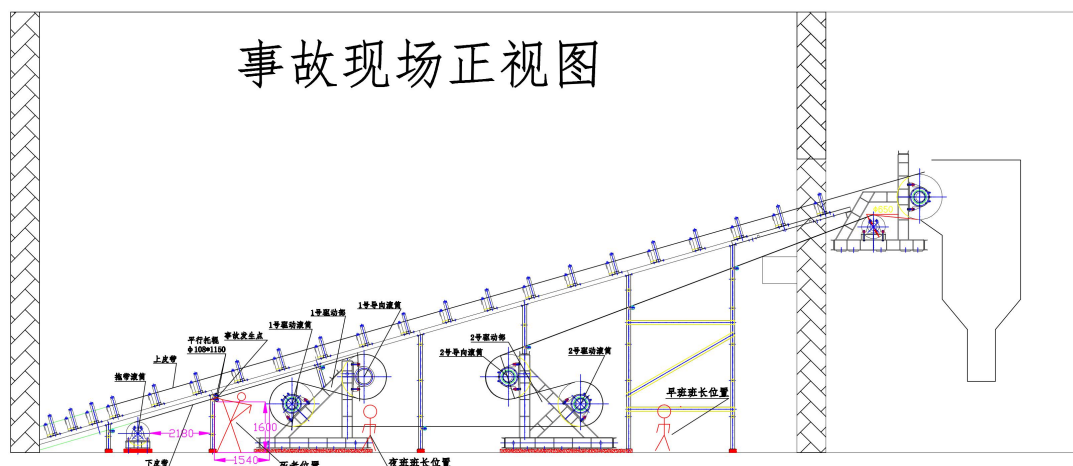
3月29日08时02分，早班带式输送机司机屈某文到达主驱动机房后与张某进行现场交接班，在靠北侧防护栏外，屈某文发现正在运行的带式输送机在1号折返滚筒附近的地面有被撕裂的输送带条（宽约2厘米，长约30米），输送带条已从输送带带体断开，一端落在地面，另一端挂在主斜井井口往上第二个平行托辊（ $\phi 108 \times 1100\text{mm}$ ）靠北侧端部。

事故发生的主斜井井口往上第二个平行托辊与输送带

之间。

事故的直接原因：作业人员在带式输送机未停机的情况下，违规处理撕裂的输送带条，被卷入带式输送机，导致事故发生。

2. 矿井安全管理不到位，矿井生产安全事故隐患排查不到位，未能及时查出主驱动机房存在的防护栏封闭、隔离不严密，缺设电子围栏等生产安全事故隐患；事故教训吸取不深刻，本企业发生的事故未能做到举一反三，安全专项整治不全面。

**（三）完善安全防护措施。**在关键部位增加“技防”手段，规范设置安全防护栏，主井驱动机房转动部位应安设“电子围栏”，人员误入警戒范围内，对设备进行闭锁并告警。机房关键部位应增加视频监控，实时监控作业环境和人员操作行为，实现“无视频不作业”。
