宁夏能化银星二号煤矿“12·20”一般运输 事故调查报告

宁夏能化银星二号煤矿“12·20”事故调查组

2026年2月12日

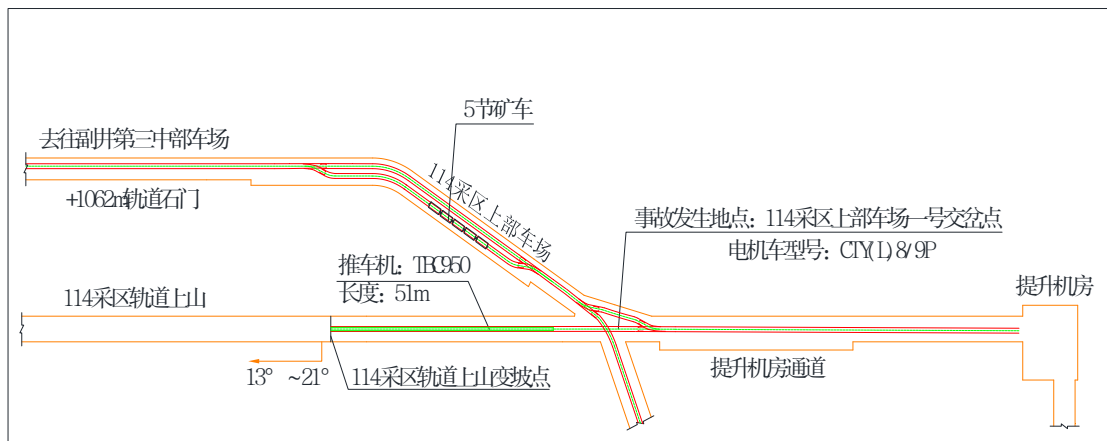
事故现场示意图

20 日 1 时 02 分，高某某指挥李某某用电机车顶推液压支架平板车往推车机方向，使用一块木板（长 1050mm、宽 100mm、厚 50mm）顶推液压支架平板车；1 时 03 分，液压支架平板车已通过一号交岔点中心，此时木板松动掉落、高某某探身在电机车与液压支架平板车之间将木板复位，电机车继续顶推时木板断裂，高某某处于两车之间，头部被挤伤。

事故发生地点位于**114**采区上部车场一号交岔点中心，轨道型号**30kg/m**，车场已做硬化处理。涉事电机车为**CTL8/9GP**型防爆蓄电池电机车，自重**8t**，平板车为**MPC50-9**型，自重**2.9t**，平板车上装载液压支架顶梁**1**件，重**11.8t**。平板车装载的液压支架顶梁最外沿突出平板车边缘**450mm**，已超出平板车自身长度，属于“超出平板车长度运送物件”情形。电机车与液压支架平板车分离、处于**114**采区上部车场一号交岔点中心两侧，两车间距**18m**，分别处于静置状态。电机车前端左侧上部留存挤压痕迹及明显血迹，两车之间一号交岔点中心轨道旁有木板一根，已断裂为两截，地面残留木质碎屑及大量血迹，木板断裂面呈现不规则脆性断裂。现场靠巷道边缘放有**2**根长度为**2.5m**的自制硬连接装置。

事故的直接原因是：运输组长违规探身于运行的两车之间被挤伤，导致事故发生。

1.作业人员违反该矿《蓄电池电机车使用管理制度》¹规定，使用木板代替硬连接装置；在未按照规定连接车辆的情况下顶推作业。

（二）强化运输现场安全管理。进一步健全车辆运输管理制度，重点围绕岗位操作规范、规程措施等方面，常态化开展自查自纠整改工作，对重型、大件设备专项运输安全措施必须明确装车、固定、连接、牵引、卸车的操作标准，严禁使用任何临时性、非标准连接件，过道岔、弯道、风门等路段时，必须专人指挥、专人警戒。加强员工行为管理，严厉打击“三违”行为，全面排查经常性、习惯性的违章，持续规范井下从业人员现场作业行为，全面排查管理盲区。
